## Deddf Rheoli Llifogydd a Dŵr 2010

### Adroddiad Ymchwiliad Llifogydd Adran 19 FI0086

Lleoliad: Brychdyn, Sir y Fflint  
Dyddiad y Digwyddiad: Hydref 2023

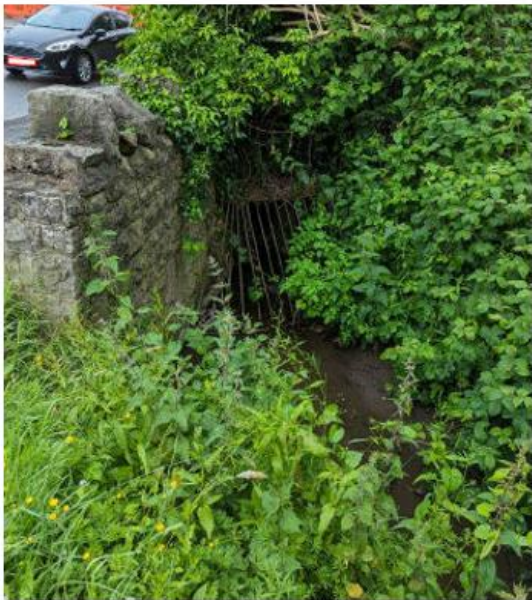
| Llun Rhif 1 | |

| <b>Disgrifiad:</b><br><b>Ceuffos Ffordd yr Wyddgrug.</b> | |

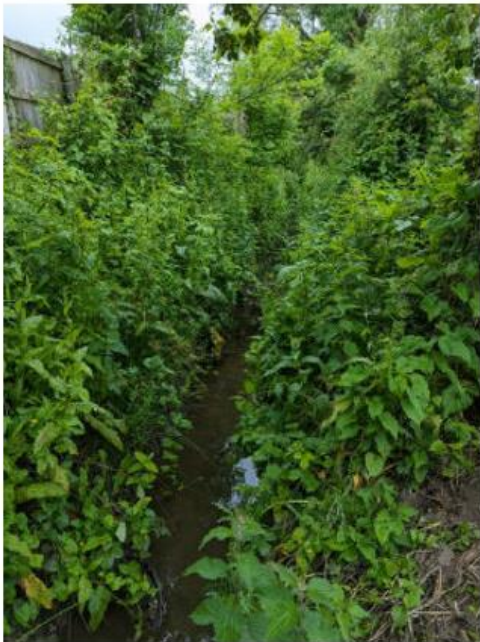
| Llun Rhif 2 | |

| <b>Disgrifiad:</b><br><b>cwrs dŵr i ddwyrain Cherry Dale Road wrth iddo ailymddangos.</b> | |

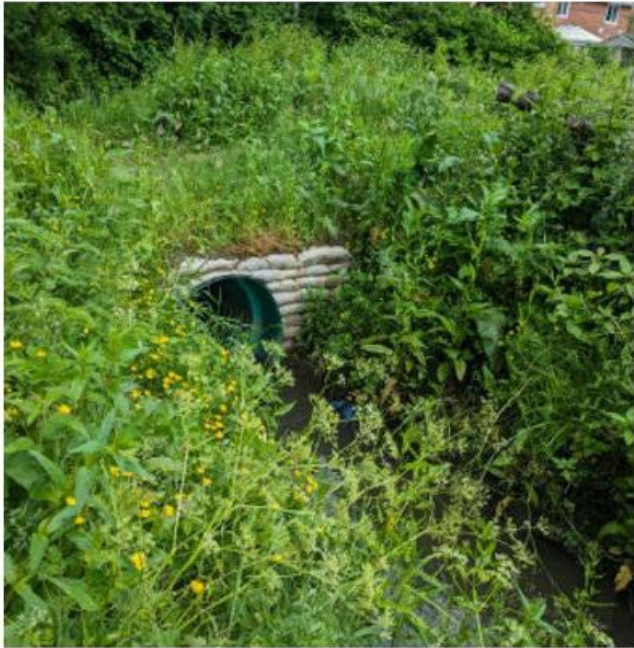
| <b>Llun Rhif 3</b> | |

| <b>Disgrifiad:</b><br>ceuffos ger<br>cae pêl-droed<br>CP Brychdyn<br>Unedig. | |

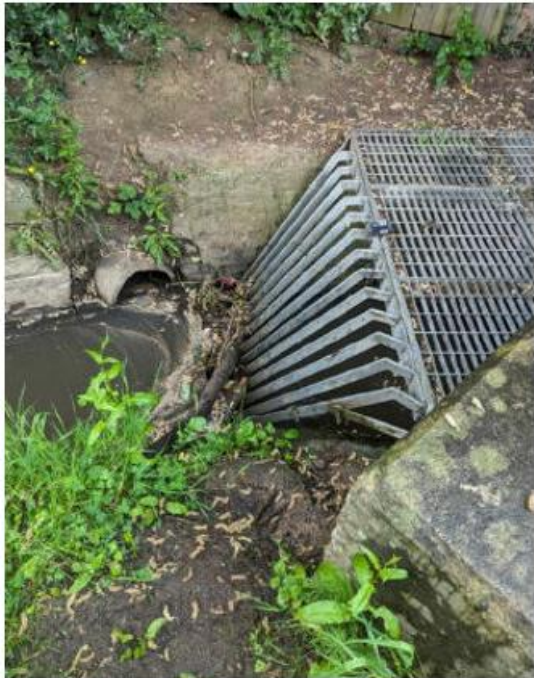
| <b>Llun Rhif 4</b> | |

| <b>Disgrifiad:</b><br>Ceuffos yr<br>A55. | |

| Cyf | Budd-ddeiliad | Cam gweithredu |
|---|---|---|
| 07 | Asiantaeth Gefnffyrdd Gogledd a Chanolbarth Cymru | Archwilio mewnfa ceuffos Brychdyn 0060 C50 yr A55 yn rheolaidd i sicrhau ei fod yn rhydd o unrhyw rwystr / gweddillion |
