## Deddf Rheoli Llifogydd a Dŵr 2010

### Adroddiad Ymchwiliad Llifogydd Adran 19 FI0084/B

**Lleoliad:** Meadowside, Queens Park, Holland Cottages ac Alyn  
Meadows, Yr Wyddgrug, Sir y Fflint

**Dyddiad y Digwyddiad:** Mis Hydref 2023

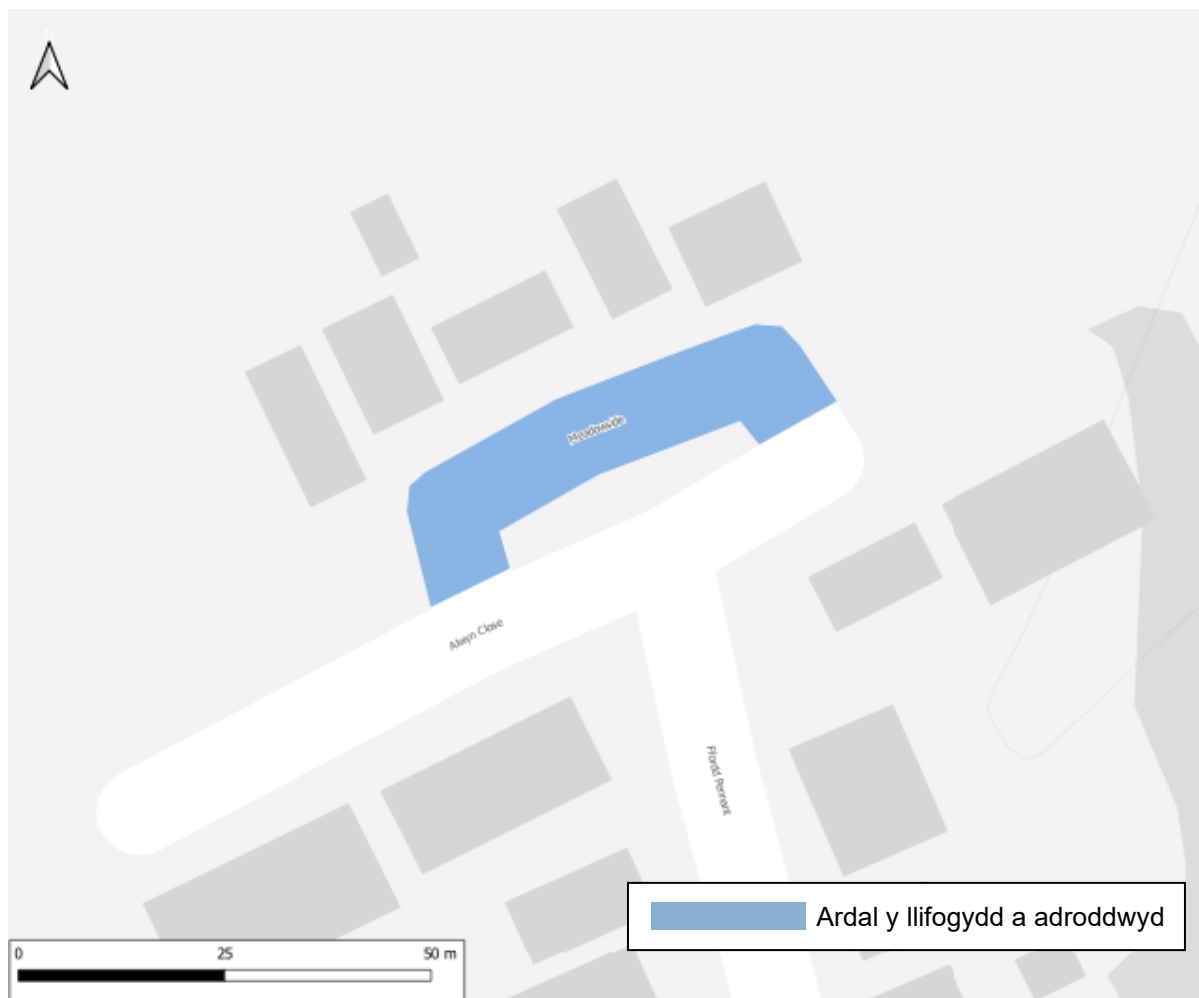
**Ffigur 16 – Disgrifiad o'r Llifogydd - Ardal Meadowside**  
Yn cynnwys Data'r Arolwg Ordans © Hawlfraint y Goron (2024)

- 4.1 Ar sail y canfyddiadau yn sgil ymgysylltu â'r gymuned ac ymgynghori â budd-ddeiliaid, bernir bod y llifogydd ym Meadowside wedi deillio o ddŵr ffo'n dod o'r caeau i'r gogledd. Cafwyd llifogydd y tu mewn i dri o dai.
- 4.2 Soniodd preswylwyr fod llifogydd ar y caeau y tu ôl i'r tai yn aml. Mynegwyd pryderon hefyd ynglŷn â chyflwr y geuffos a soniwyd efallai bod rhwystr ynddo.
- 4.3 Gan fod y priddoedd yn ddirlawn o ddŵr cyn Storm Babet, cynyddodd y dŵr ffo o'r dalgylch i fyny'r nant o Meadowside. Tynnodd un o'r preswylwyr lun (Atodiad A) sy'n dangos ehangder y llifogydd ym Meadowside.
- 4.4 Mae Ffigur 16 yn crynhoi'r llifogydd yr adroddwyd amdanynt.

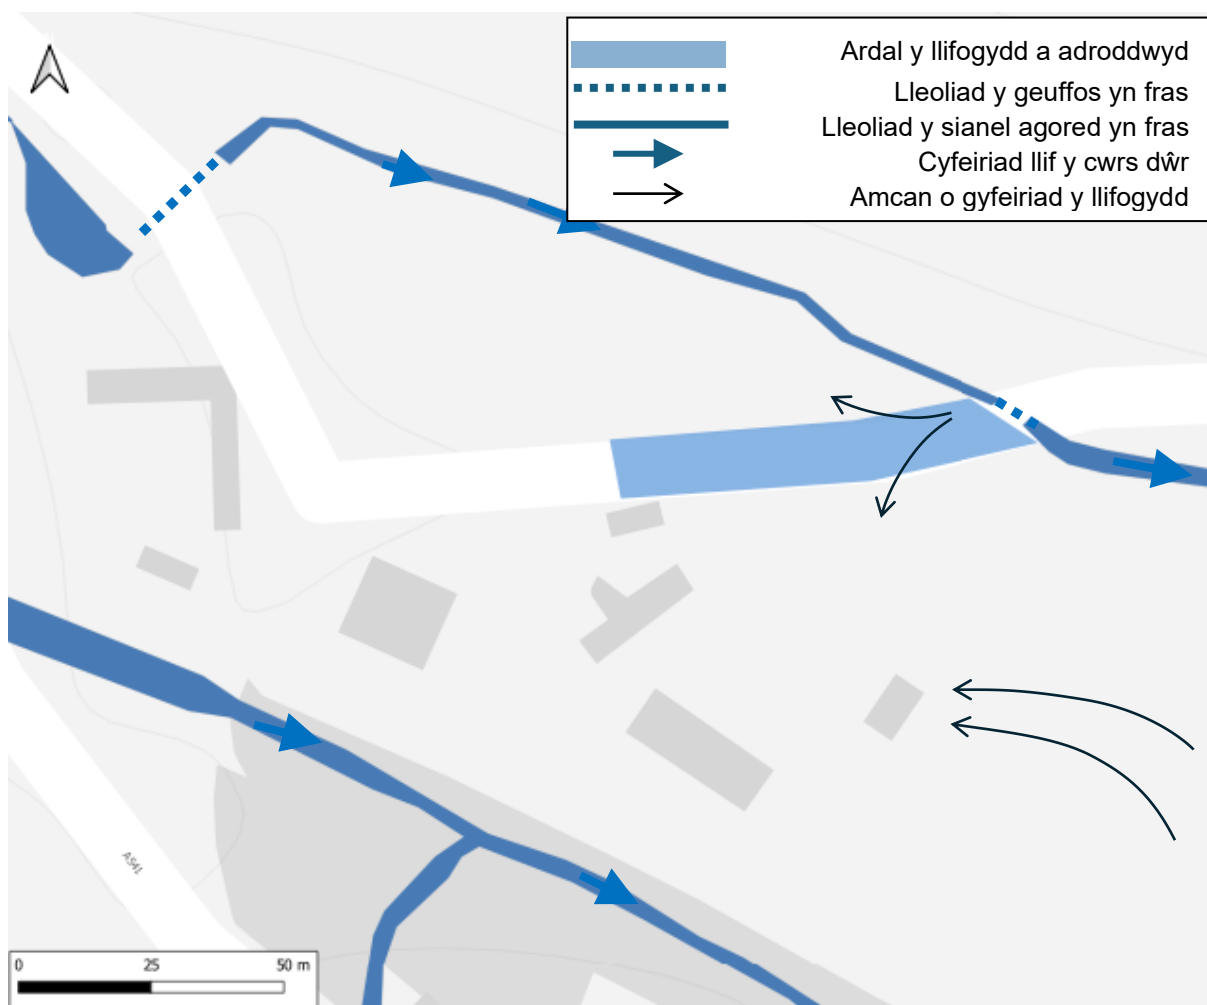
**Ffigur 17 – Ardal Holland Cottages**  
Yn cynnwys Data'r Arolwg Ordnans © Hawlfraint y Goron (2024)

- 4.7 Adeiladodd CNC arglawdd ar lannau afon Alun, y tu ôl i Holland Cottages, ar ôl llifogydd yn 2000. Yn ystod Storm Babet, soniodd preswylwyr fod afon Alun wedi gorlifo i'r cae nesaf a bod y llifogydd efallai wedi gwyro o amgylch yr amddiffynfeydd a llifo'n syth at eu tai, ond prin yw'r dystiolaeth i gadarnhau hynny.

- 4.8 Soniwyd hefyd am lifogydd o ddŵr daear, a ddeilliodd yn ôl pob tebyg o'r llif mawr yn afon Alun a dirlawnder y ddaear. Mae Ffigur 17 yn crynhoi'r llifogydd yr adroddwyd amdanynt.

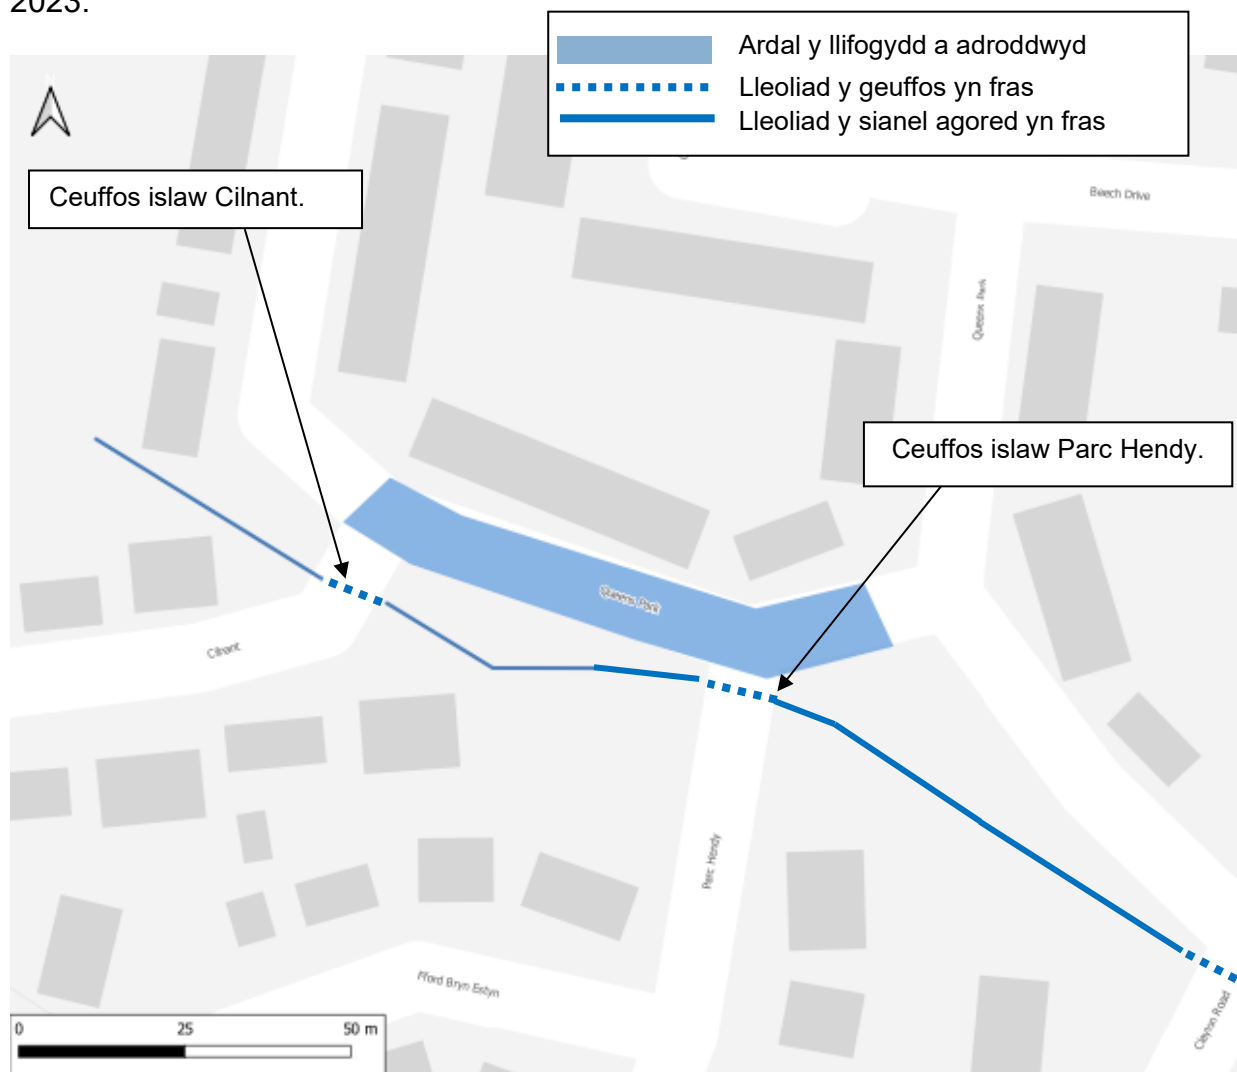
**Ffigur 18 – Ardal Queens Park**  
Yn cynnwys Data'r Arolwg Ordnans © Hawlfraint y Goron (2024)

- 4.10 Ar sail y canfyddiadau yn sgil ymgysylltu â'r gymuned ac ymgynghori â budd-ddeiliaid, bernir bod y llifogydd yn Queens Park wedi deillio o'r cwrs dŵr dienw sy'n mynd dan geuffos islaw Cilnant, Parc Hendy a Clayton Road yn gorlifo.
- 4.11 Soniodd preswylwyr bod llifogydd wedi dod o'r cwrs dŵr dienw i'r de o Queens Park. Nid yw'n sicr a ddigwyddodd y llifogydd oherwydd gormodedd o ddŵr yn y sianel ynteu rwystr mewn ceuffos. Mae rhwyll yng nghefnfur y geuffos i fyny'r nant gerllaw Clayton Road ac mae'n hysbys fod malurion yn cronni'n gyflym yno gan gyfyngu ar lif y dŵr.
- 4.12 Mae Ffigur 18 yn crynhoi'r llifogydd yr adroddwyd amdanynt.
- 4.13 Mae Queens Park yn gorwedd yn Ardal Rhybuddion Llifogydd Afon Alun lle cyhoeddir rhybuddion rhag llifogydd, ac yn wir fe wnaed hynny am 17:40 ddydd Iau 19 Hydref 2023.

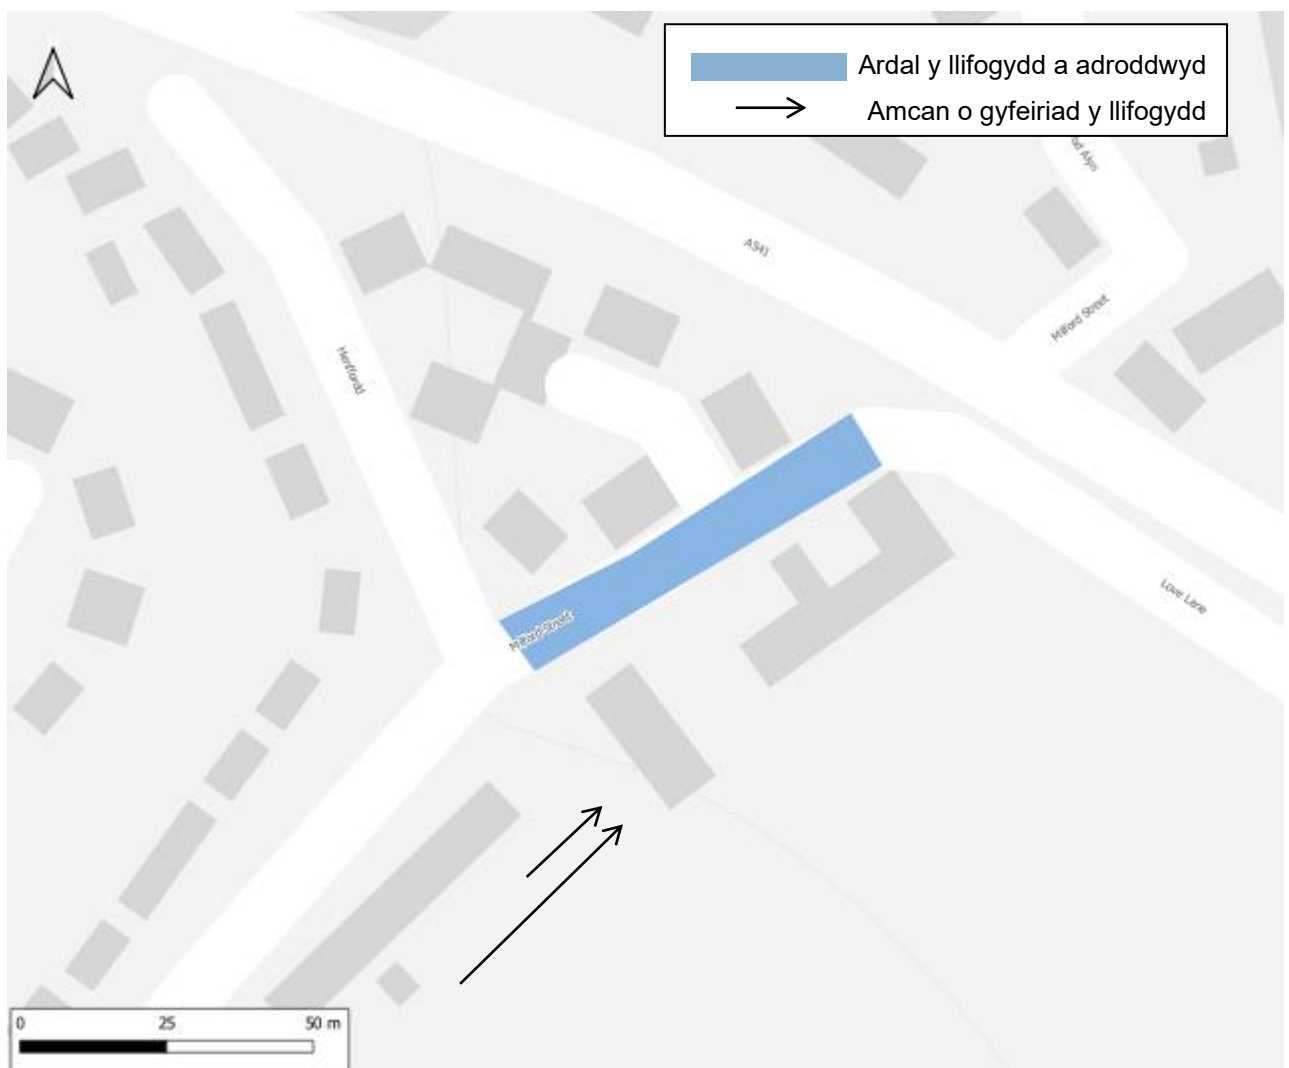
**Ffigur 19 – Ardal Alyn Meadows**  
Yn cynnwys Data'r Arolwg Ordnans © Hawlfraint y Goron (2024)

- 4.14 Casgliad o flociau o fflatiau gerllaw Milford Street yw Alyn Meadows. Ar sail y canfyddiadau yn sgil ymgysylltu â'r gymuned ac ymgynghori â budd-ddeiliaid, bernir bod y llifogydd yn Alyn Meadows wedi deillio o ddŵr wyneb yn ffoi o dir heb ei ddatblygu i'r de orllewin o'r adeiladau.
- 4.15 Soniodd preswylwyr y bu llifogydd y tu ôl i'r adeiladau. Ni chadarnhawyd unrhyw lifogydd y tu mewn i'r fflatiau wrth ymgysylltu â'r gymuned. Soniwyd fod dŵr yn cronni yma ac acw mewn pantiau wrth ymyl yr adeiladau (ar waelodion ponciau gwair). Nid yw'r tir yn draenio'n ddigon da ar waelodion y ponciau gwair er mwyn dargyfeirio llifogydd draw o'r adeiladau.
- 4.16 Mae Ffigur 19 yn crynhoi'r llifogydd yr adroddwyd amdanynt.

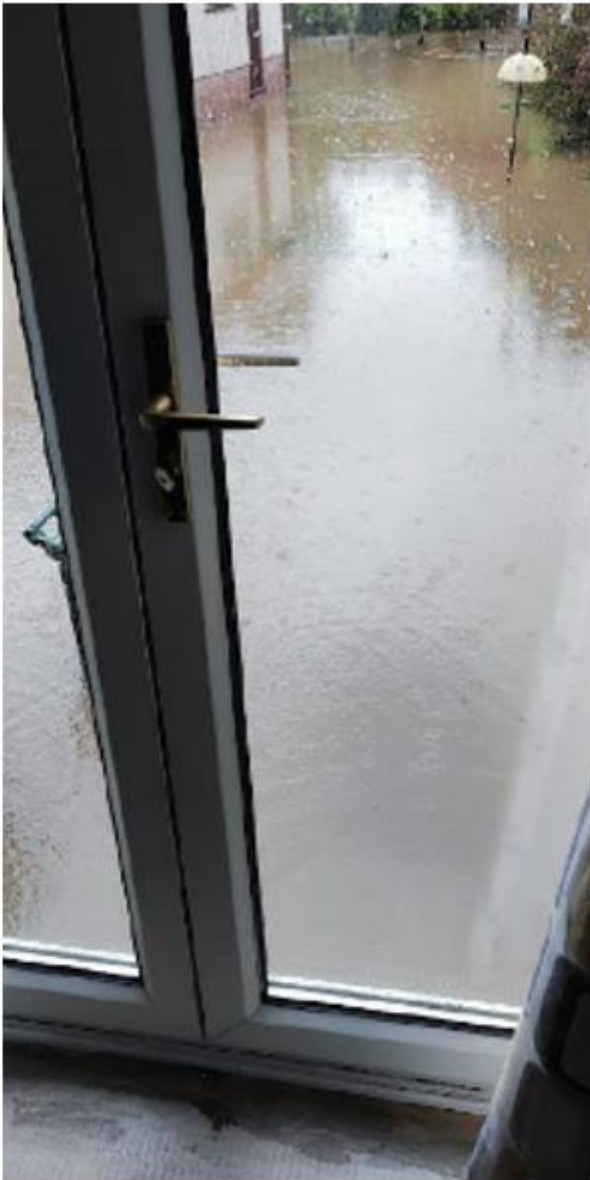
| <b>Llun Rhif 3</b> | |

| <b>Disgrifiad:</b><br><b>Drws cefn</b><br><b>eiddo yn</b><br><b>Meadowside</b><br><br><b>Ffynhonnell:</b><br><b>preswlydd</b><br><b>Meadowside,</b><br><b>yr Wyddgrug</b> | |

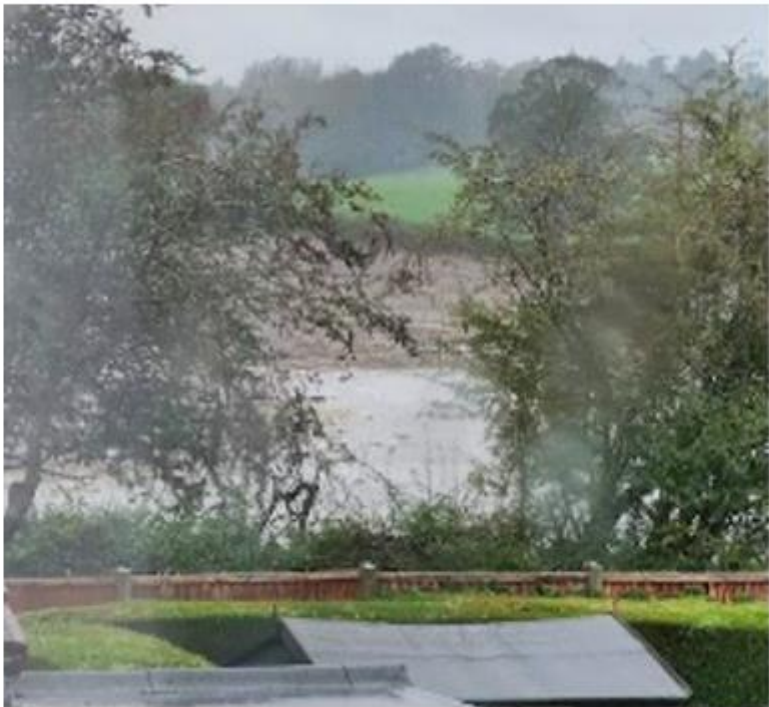
| <b>Llun Rhif 4</b> | |

| <b>Disgrifiad:</b><br>llifogydd yn y cae i gefn Meadowside yn ystod Storm Babet. | |

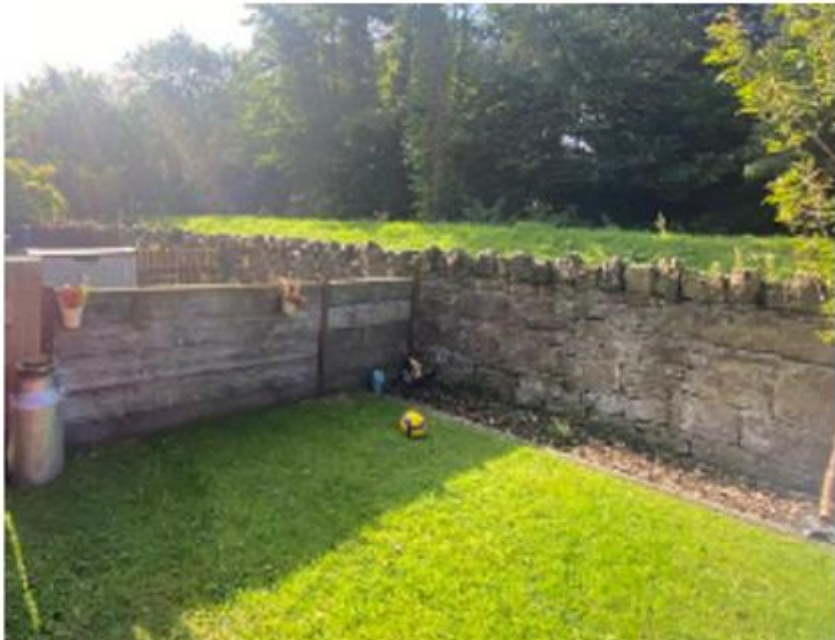
| <b>Llun Rhif 5</b> | |

| <b>Disgrifiad:</b><br>amddiffynfa llifogydd yn gwarchod Holland Farm a'r Bythynnod | |

| Cyf | Budd-ddeiliad | Cam gweithredu |
|---|---|---|
| 11 | Cyfoeth Naturiol Cymru | Archwilio ac adolygu dyluniad, cyflwr ac addasrwydd yr arglawdd sy'n amddiffyn y tir ger Blackbrook Road (Holland Cottages) rhag llifogydd o afon Alun, i ganfod a yw'n gweithio |

| | | fel y'i dyluniwyd ynteu a fu Storm Babet yn drech na safon y dyluniad. Efallai y bydd angen gwaith ychwanegol. |

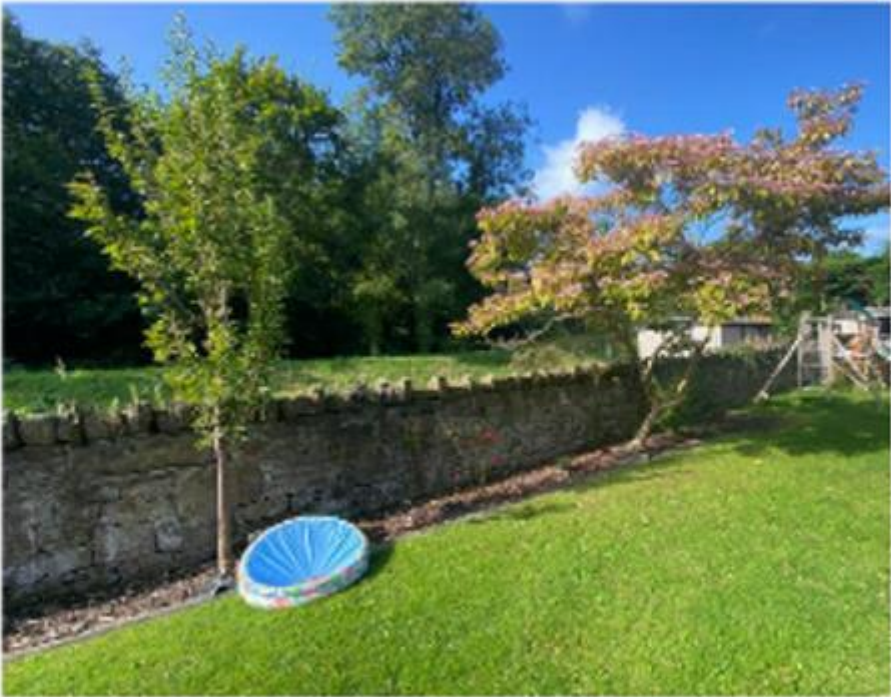
| <p><b>Llun Rhif 6</b></p> <p><b>Dyddiad: 29 Awst 2024</b></p> | |

| <p><b>Disgrifiad:</b><br/>amddiffynfa<br/>llifogydd yn<br/>gwarchod<br/>Holland Farm<br/>a'r Bythynnod</p> <p><b>Ffynhonnell:</b><br/>Ymweliad<br/>safle Waterco</p> | |

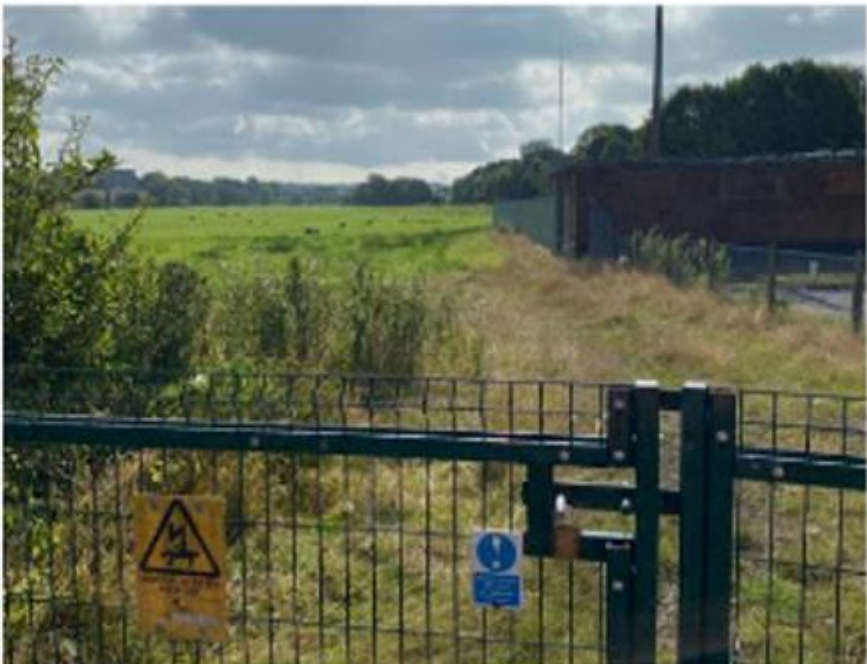
| <p><b>Llun Rhif 7</b></p> <p><b>Dyddiad: 29 Awst 2024</b></p> | |

| <p><b>Disgrifiad:</b> cae<br/>a therfyn<br/>amddiffynfa<br/>llifogydd yn<br/>gwarchod<br/>Holland Farm<br/>a'r Bythynnod</p> <p><b>Ffynhonnell:</b><br/>Ymweliad<br/>safle Waterco</p> | |

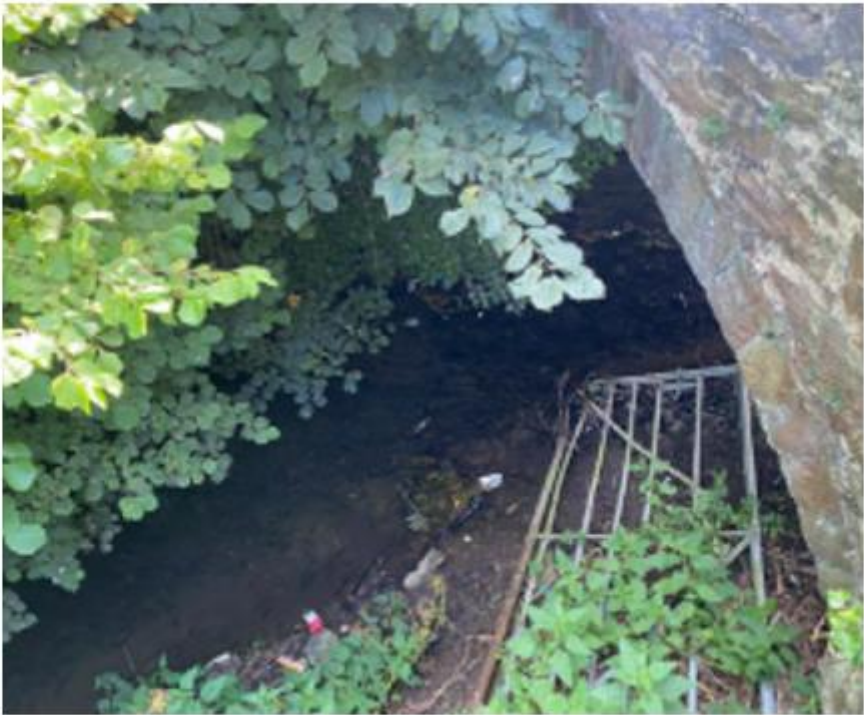
| Llun Rhif 8 | |

| <b>Disgrifiad:</b><br><b>Cwrs dŵr</b><br><b>Black Brook o</b><br><b>dan Ffordd</b><br><b>Blackbrook</b><br><br><b>Ffynhonnell:</b><br><b>Ymweliad</b><br><b>safle Waterco</b> | |

| Cyf | Budd-ddeiliad | Cam gweithredu |
|---|---|---|
| 07 | Cyngor Sir y Fflint fel yr Awdurdod Llifogydd Lleol Arweiniol | <b>Ardal Holland Cottages</b> - dal i ymchwilio i ganfod yr hyn a achosodd i gwrs dŵr Black Brook orlifo gerllaw'r bont fwa. |

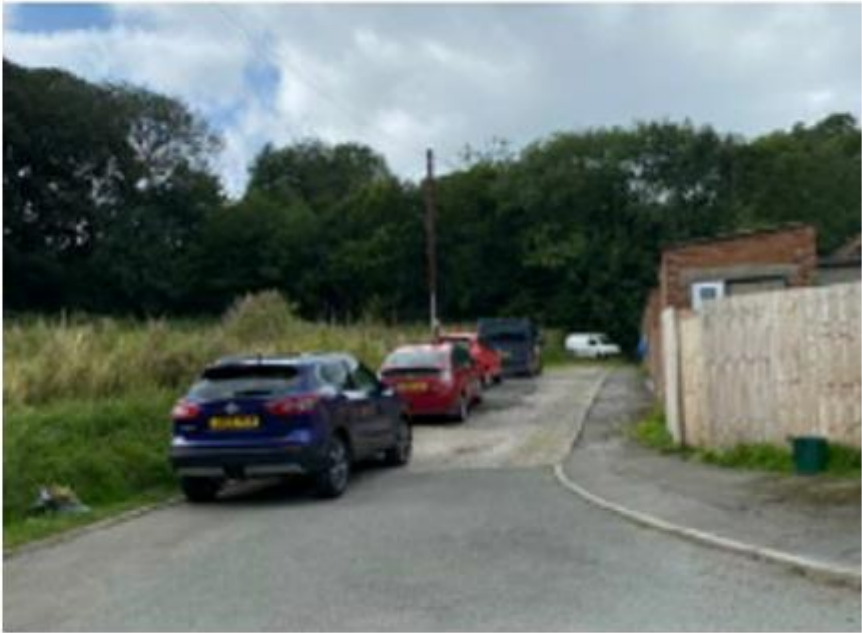
| <b>Llun Rhif 10</b> | |

| <b>Disgrifiad: y llwybr tu ôl i Milford Street, yn mynd i lawr tuag at Alyn Meadows.</b> | |
