## Deddf Rheoli Llifogydd a Dŵr 2010

### Adroddiad Ymchwiliad Llifogydd Adran 19 FI0089

Lleoliad: Pontblyddyn, yr Wyddgrug  
Dyddiad y Digwyddiad: Hydref 2023

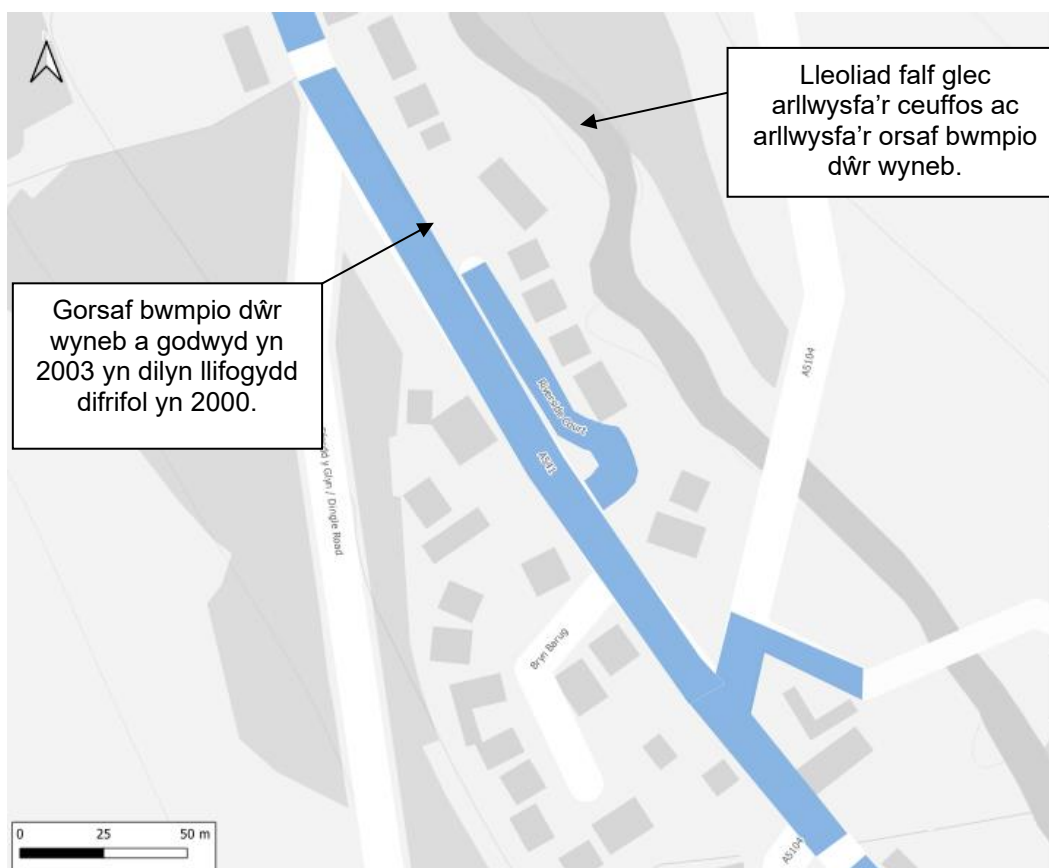
**Ffigur 11 – Ardal yr A541, Ffordd Wrexham**

- 4.11 Yn ôl y preswylwyr, sylwyd ar y llifogydd yn gyntaf yn y gilfan oddi ar yr A541, Ffordd Wrecsam, a ddechreuodd lifo tuag at ardaloedd eraill wrth i lefel y dŵr godi. Dywedodd y preswylwyr fod ganddynt bryderon ynghylch a oedd gorsaf bwmpio dŵr wyneb priffordd Pontblyddyn yn gweithio yn ystod y storm. Fodd bynnag, mae Cyngor Sir y Fflint wedi cadarnhau fod y pwmp yn gweithio yn ystod y llifogydd, gan ychwanegu fod yr orsaf bwmpio wedi'i dylunio ar gyfer digwyddiad llifogydd unwaith mewn unrhyw 5 mlynedd. Mae hyn yn dangos nad yw'r orsaf bwmpio wedi'i dylunio i bwmpio llif a welwyd yn ystod Storm Babet. Cadarnhaodd Cyngor Sir y Fflint fod y trefniant pwmpio yn un Gweithio a Chynorthwyo, ac nad yw wedi'i newid ers gosod yr orsaf bwmpio yn 2003. Mae'r cyflenwad pŵer yn un gwedd sengl sy'n cael ei throsi'n un tair gwedd yn y ciosg, a gafodd ei chynnwys yn y dyluniad at ddibenion effeithiolrwydd ynni ac yn seiliedig ar ddefnydd gweithredol tebygol yr orsaf bwmpio. Ers ei godi yn 2003, dyma'r tro cyntaf i bobl fynegi pryderon ynghylch yr orsaf bwmpio ddim yn gweithio'n iawn. Ceir tystiolaeth fod rhywun wedi torri i mewn i'r ciosg ond ceir adroddiadau fod hynny wedi'i wneud gan breswyllydd lleol a oedd yn gwirio a oedd y pypiau yn gweithio pan oedd y storm ar ei hanterth.

- 4.12 Arweiniodd y dŵr wyneb ar yr A541, Ffordd Wrecsam at lifogydd mewn nifer o ardaloedd cyfagos, yn cynnwys Riverside Court a Hollands Terrace.

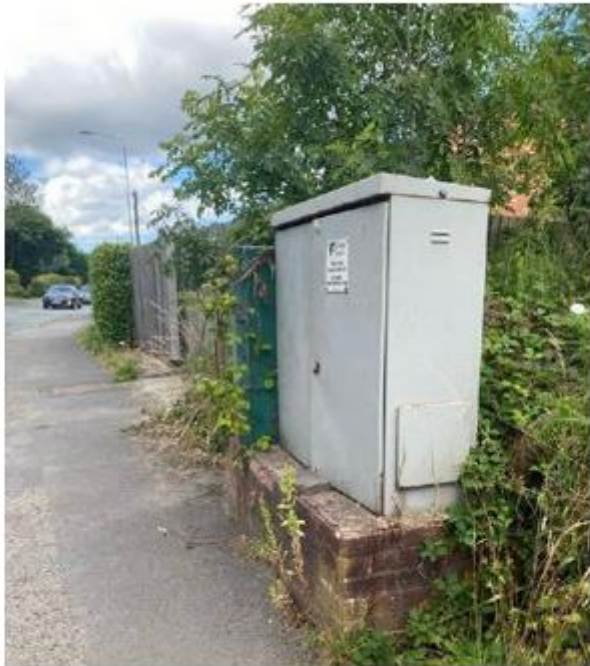
| <b>Llun Rhif 2</b> | |

| <b>Disgrifiad:</b><br>blwch rheoli<br>wedi'i ddifrodi<br>ar gyfer orsaf<br>bwmpio mewn<br>cilfan ar hyd<br>A541, Ffordd<br>Wrecsam<br><br><b>Ffynhonnell:</b><br>Ymweliad<br>safle Waterco | |

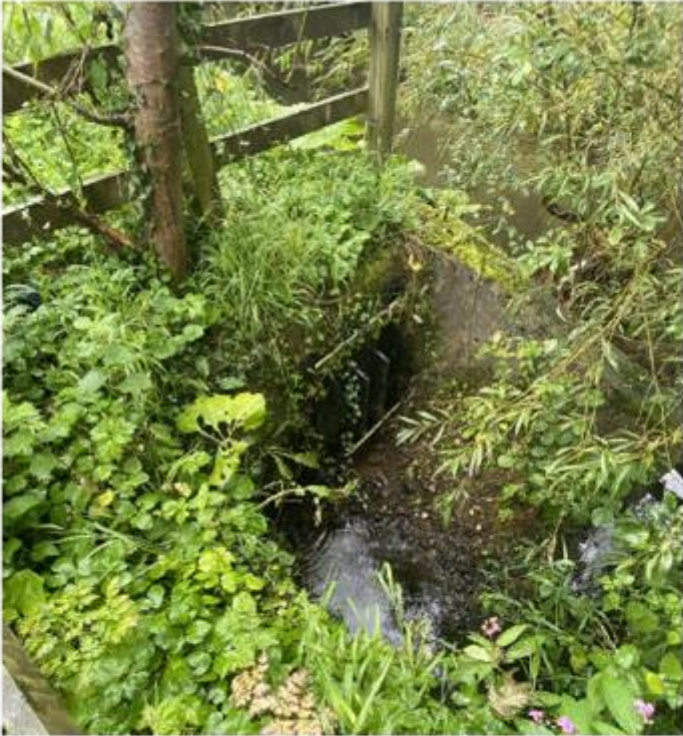
| <b>Llun Rhif 4</b> | |

| <b>Disgrifiad:</b><br>arllwysfa<br>ceuffos Dingle<br>House ac<br>arllwysfa<br>gorsaf bwmpio<br>i mewn i Afon<br>Alyn yn NGR:<br>327608,<br>360695.<br><br><b>Ffynhonnell:</b><br>Ymweliad<br>safle Waterco | |

| Cyf | Budd-ddeiliad | Cam Gweithredu |
|---|---|---|
| 02 | Awdurdod Priffyrdd CSFf | Defnyddio TCC ar geuffos yr A541, Ffordd Wrecsam o'r cwrs dŵr wrth ymyl Dingle House i'r arllwysfa yn Afon Alun, i sicrhau nad oes gormod o silt ac unrhyw beth arall yn blocio'r geuffos. Cymryd camau adferol yn ôl yr angen. |
