## Deddf Rheoli Llifogydd a Dŵr 2010

### Adroddiad Ymchwiliad Llifogydd Adran 19 FI0106

Lleoliad: Pontybodkin, Sir y Fflint  
Dyddiad y Digwyddiad: Hydref 2023

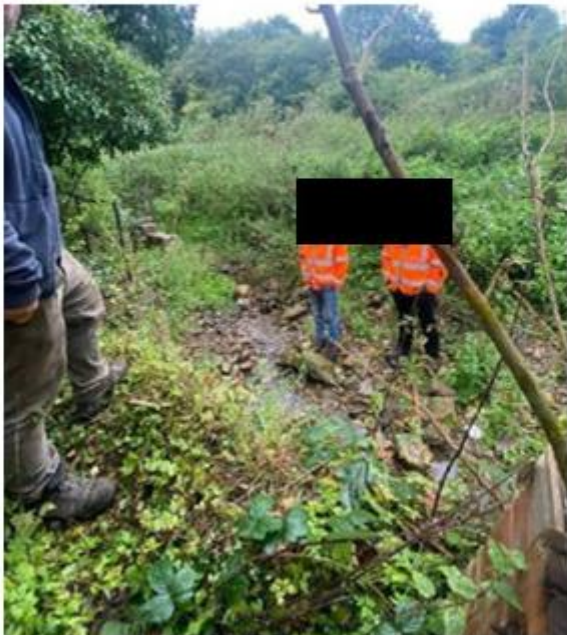
| Llun Rhif 1 | |

| <b>Disgrifiad:</b><br>ceuffos i fyny'r afon o iard metel sgrap, lle disgynnodd y bont yn ystod Storm Babet.<br><br><b>Ffynhonnell:</b><br>Ymweliad safle Waterco. | |

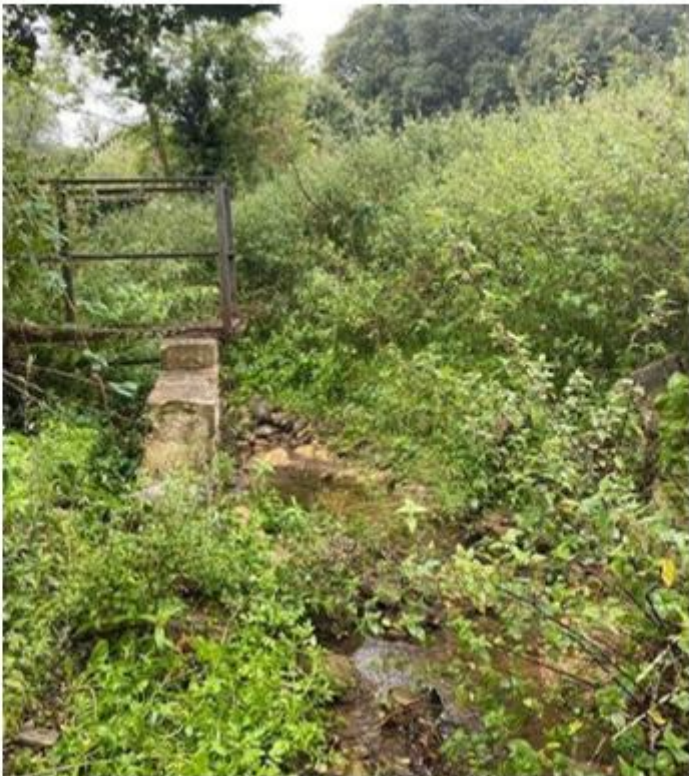
| Llun Rhif 2 | |

| <b>Disgrifiad:</b> hen bont a oedd wedi cael ei chymryd gan lifogydd Storm Babet.<br><br><b>Ffynhonnell:</b><br>Ymweliad safle Waterco | |

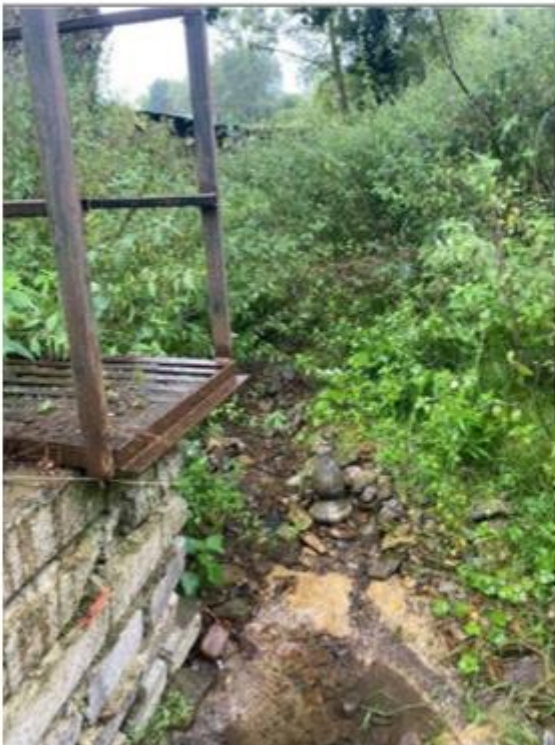
| <p><b>Llun Rhif 3</b></p> <p><b>Dyddiad: 10 Medi 2024</b></p> | |

| <p><b>Disgrifiad:</b><br/>golygfa agosach o'r bont yn llun 4.</p> <p><b>Ffynhonnell:</b><br/>Ymweliad safle Waterco</p> | |

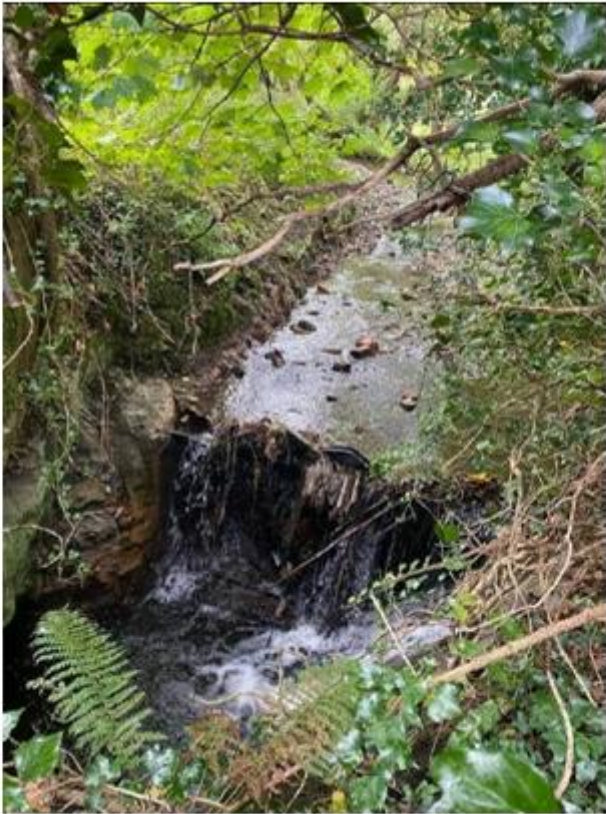
| <p><b>Llun Rhif 4</b></p> <p><b>Dyddiad: 10 Medi 2024</b></p> | |

- 6.6 Mae'n bosibl bod ceuffos Byr Brook wrth ymyl yr iard metel sgrap wedi'i gorlenwi yn sgil malurion wedi hel wrth y fewnfa, fodd bynnag, mae'n bosibl bod y malurion wedi'u cludo yn ystod y digwyddiad llifogydd gan achosi'r rhwystr neu efallai eu bod nhw yno cyn y storm, does dim tystiolaeth i gefnogi'r naill ffordd neu'r llall.

| <p><b>Disgrifiad:</b><br/>sgrin wedi'i rhwystro'n llwyr ar hyd Byr Brook ar NGR: 326949, 359136</p> <p><b>Ffynhonnell:</b><br/>Ymweliad safle Waterco</p> | |

| Cyf | Budd-ddeiliad | Cam gweithredu |
|---|---|---|
| 01 | Awdurdod Priffyrdd CSFf | Archwilio mewnfeydd y ceuffosydd ar hyd Byr Brook / Black Brook yn rheolaidd a chael gwared ar y malurion yn ôl yr angen. |

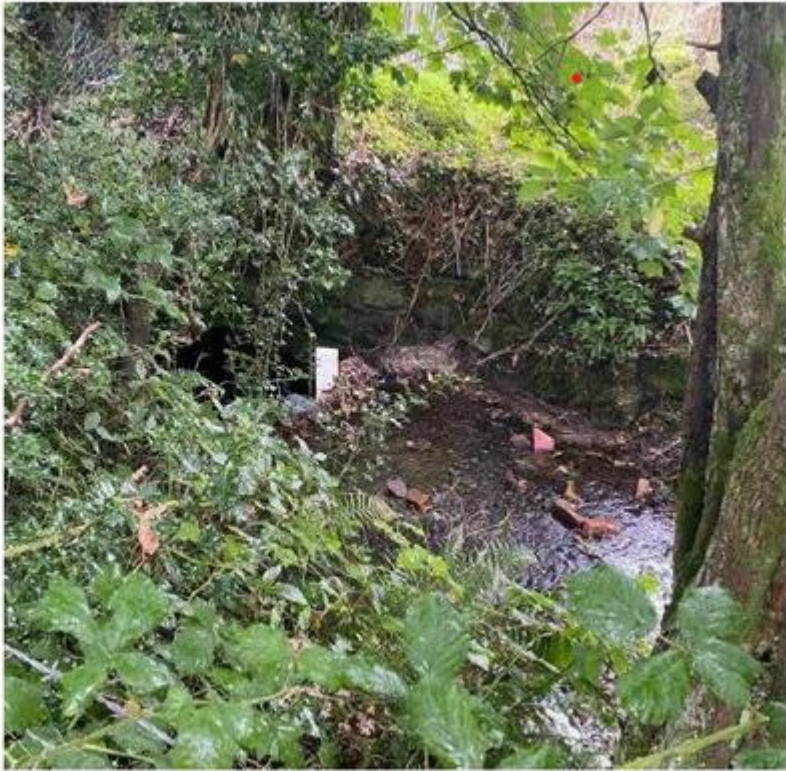
| Llun Rhif 5 | |

| <p data-bbox="209 347 406 517"><b>Disgrifiad:</b><br/>golygfa ar ochr arall y sgrin a ddangosir yn llun 6.</p> <p data-bbox="209 562 406 660"><b>Ffynhonnell:</b><br/>Ymweliad safle Waterco</p> | |

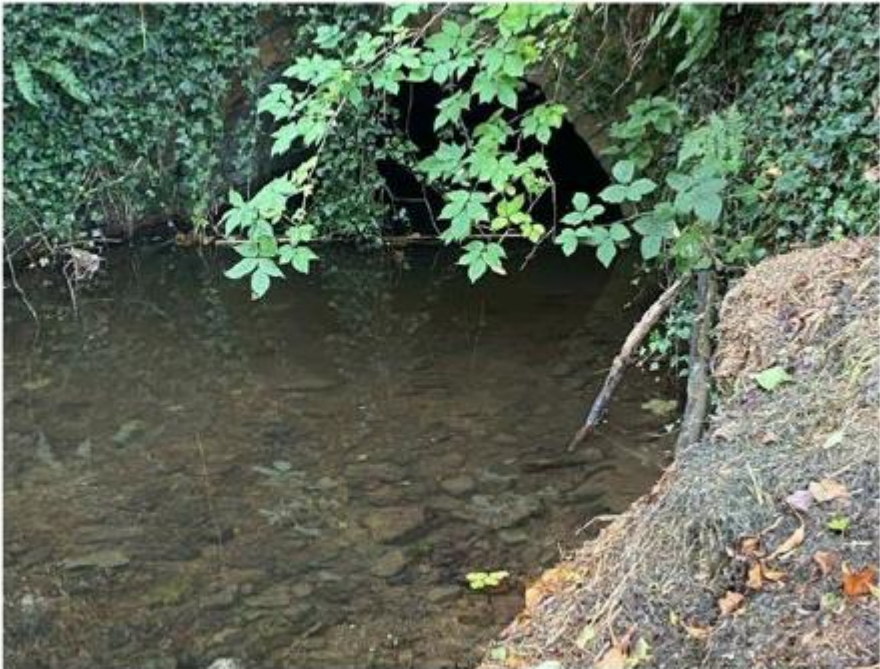
| Llun Rhif 6 | |

| <p data-bbox="209 1370 406 1576"><b>Disgrifiad:</b><br/>ceuffos wedi'i llenwi'n rhannol yn NGR: 326915, 359117</p> <p data-bbox="209 1621 406 1720"><b>Ffynhonnell:</b><br/>Ymweliad safle Waterco</p> | |

| Cyf | Budd-ddeiliad | Cam gweithredu |
|---|---|---|
| 02 | Awdurdod Priffyrdd CSFf | Cynnal arolwg cyflwr TCC o'r geuffos ger yr iard metel sgrap. Cymryd camau adferol yn ôl yr angen. |

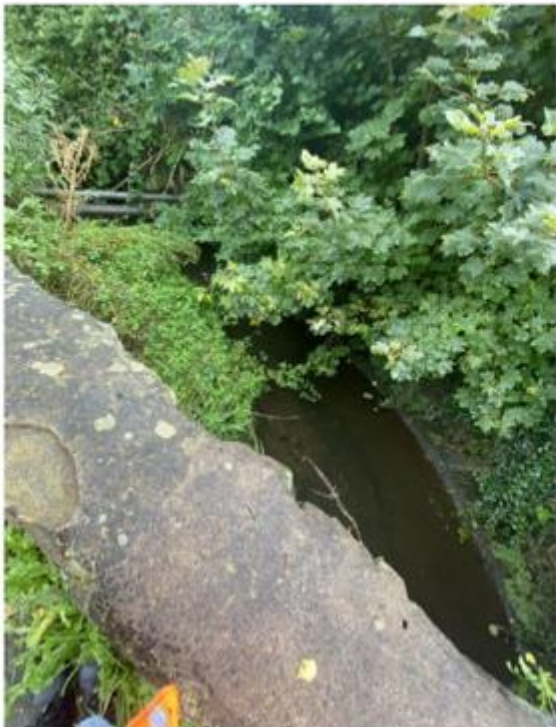
| <b>Llun Rhif 7</b> | |

| <b>Disgrifiad:</b><br>golygfa o'r sianel glir yn y cwrs dŵr oddi ar Lôn Tir y Fron.<br><br><b>Ffynhonnell:</b><br>Ymweliad safle Waterco | |

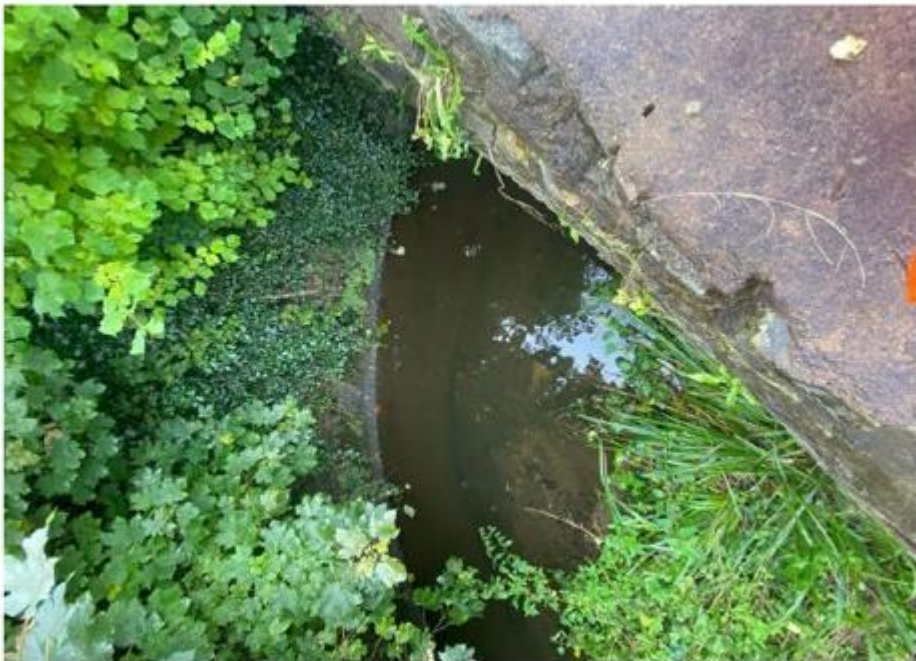
| <b>Llun Rhif 8</b> | |

| <b>Disgrifiad:</b><br>golygfa o fewndwll clir ceuffos y cwrs dŵr oddi ar Lôn Tir y Fron.<br><br><b>Ffynhonnell:</b><br>Ymweliad safle Waterco | |
