## Deddf Rheoli Llifogydd a Dŵr 2010

### Adroddiad Ymchwiliad Llifogydd Adran 19 FI0096

Lleoliad: Sandycroft, Sir y Fflint  
Dyddiad y Digwyddiad: Hydref 2023

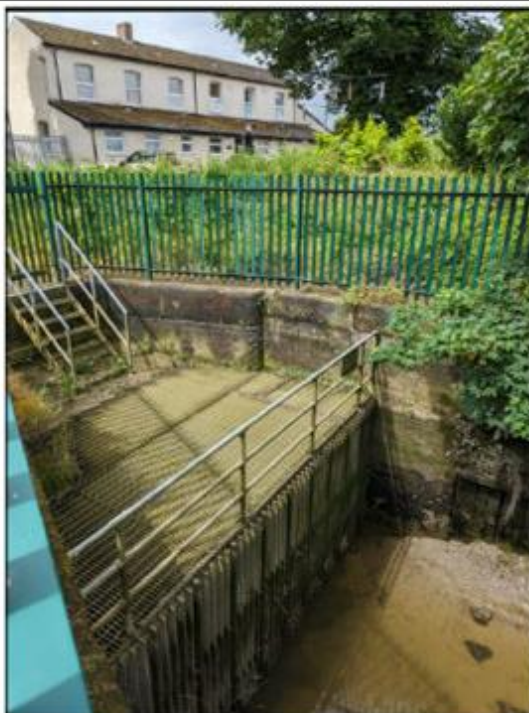
**Llun Rhif 2**

**Disgrifiad:**  
Draen De  
Pentre

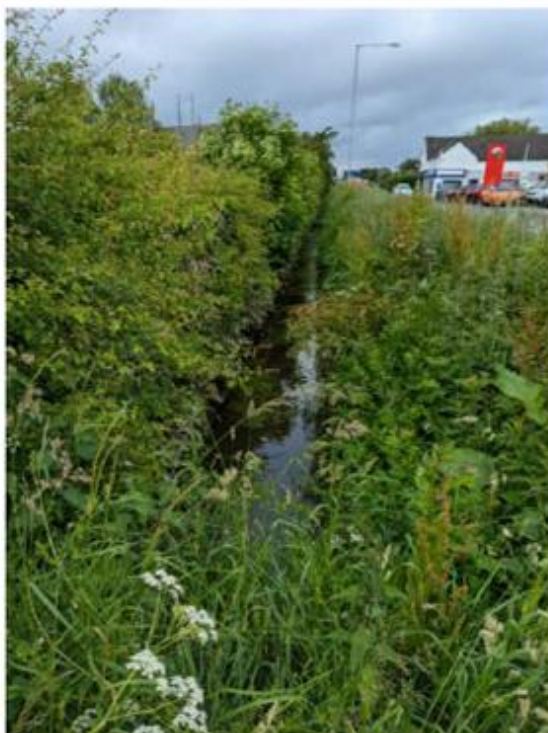
| <b>Llun Rhif 3</b> | |

| <b>Disgrifiad:</b><br><b>Draen</b><br><b>Gogledd</b><br><b>Pentre</b> | |

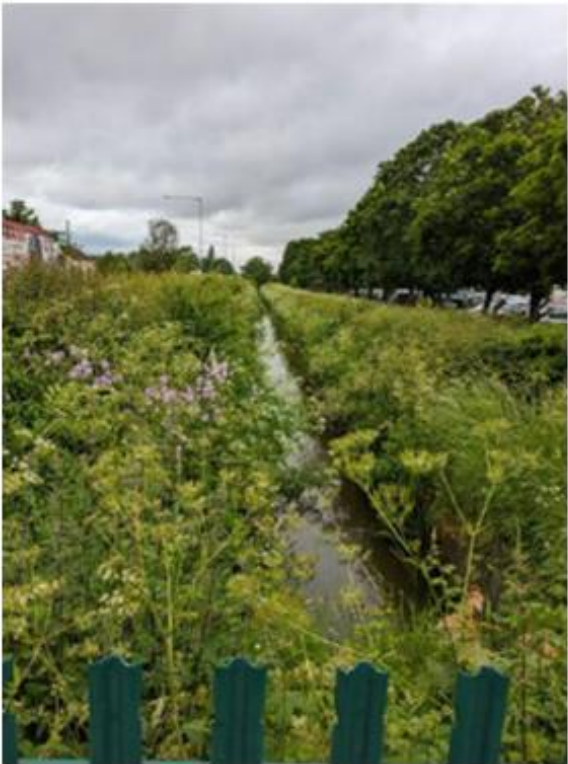
| <b>Llun Rhif 4</b> | |

| <b>Disgrifiad:</b><br><b>cydlifiad cwrs</b><br><b>dŵr dienw o</b><br><b>gae i Ddraen</b><br><b>De Pentre</b><br><b>(gordyfiant)</b> | |

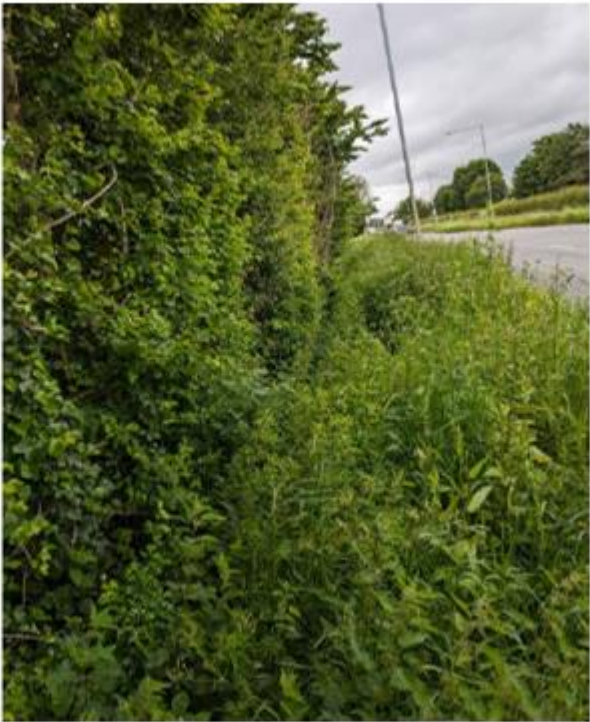
| <b>Llun Rhif 5</b> | |

| <b>Disgrifiad:</b><br>cwrw dŵr<br>dienw mewn<br>caeau i<br>gyfeiriad y de<br>o Chester<br>Road. | |

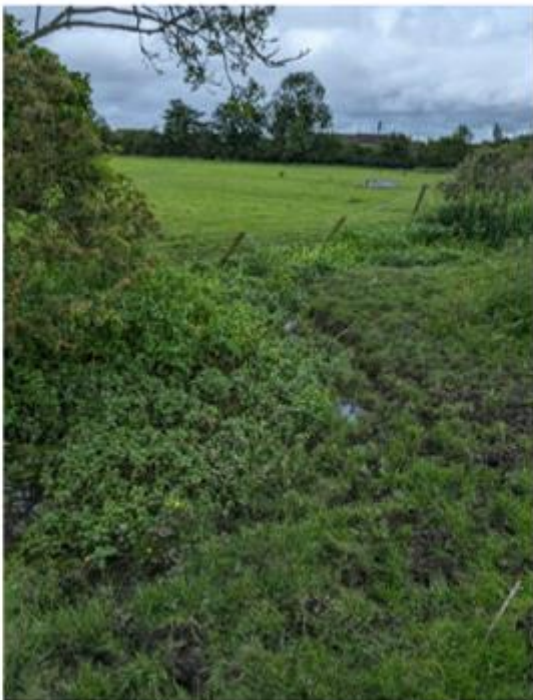
| <b>Llun Rhif 6</b> | |

| <b>Disgrifiad:</b><br>cwrw dŵr<br>dienw mewn<br>caeau i<br>gyfeiriad y de<br>o Chester<br>Road. | |

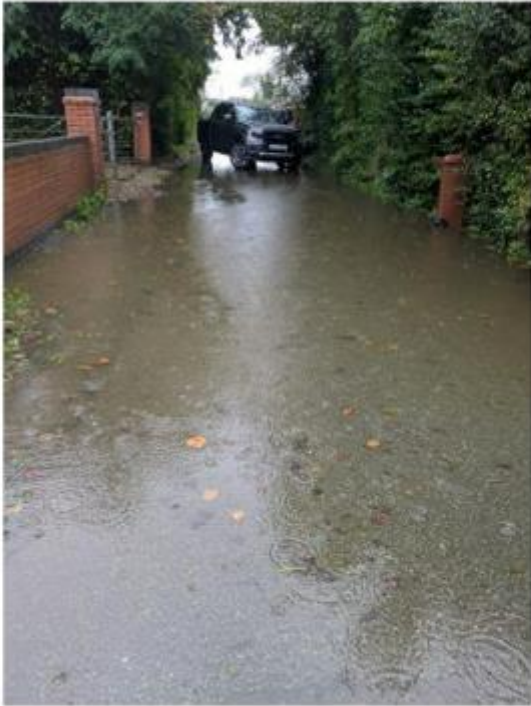
| <b>Llun Rhif 4</b> | |

| <b>Disgrifiad:<br/>llifogydd ar<br/>hyd Wood<br/>Street.</b> | |

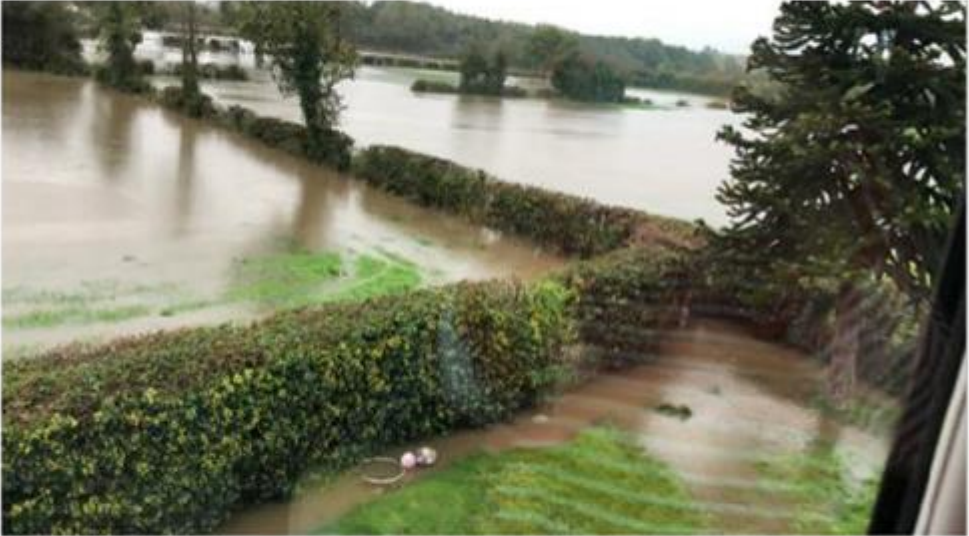
| Llun Rhif 5 | |

| <b>Disgrifiad:</b><br><b>llifogydd i</b><br><b>gaeau i'r de o</b><br><b>Roslyn</b><br><b>Close.</b> | |
