## Deddf Rheoli Llifogydd a Dŵr 2010

### Adroddiad Ymchwiliad Llifogydd Adran 19 FI0087

Lleoliad: Bretton, Sir y Fflint  
Dyddiad y Digwyddiad: Hydref 2023

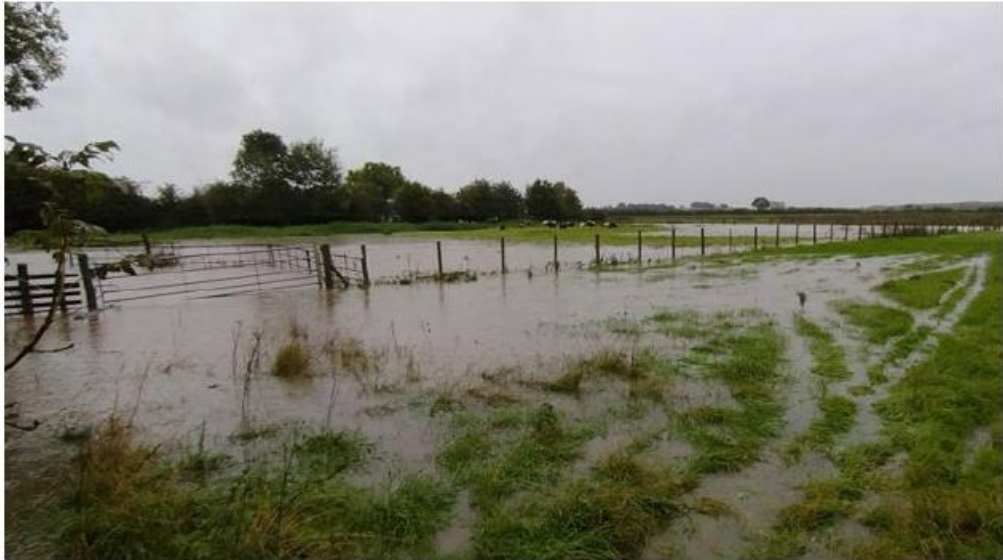
**Llun Rhif 2**

**Disgrifiad:**  
llifogydd  
allanol i  
eiddo ar  
Chester  
Road

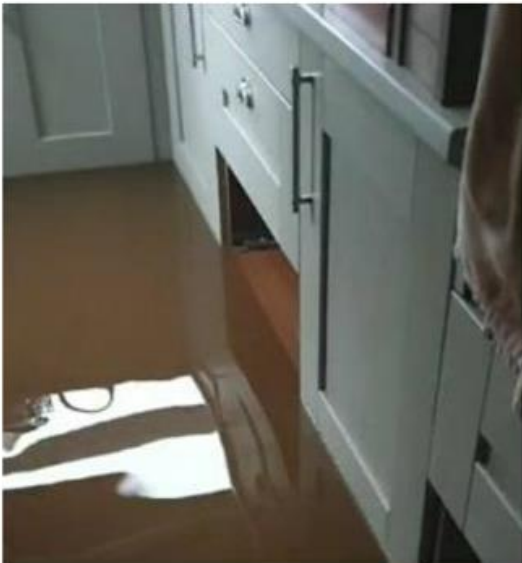
| <p><b>Llun Rhif 3</b></p> <p><b>Dyddiad: 20 Hydref 2023</b></p> | |

| <p><b>Disgrifiad:</b><br/>llifogydd mewnol i eiddo ar Chester Road</p> <p><b>Ffynhonnell:</b><br/>preswlydd lleol</p> | |

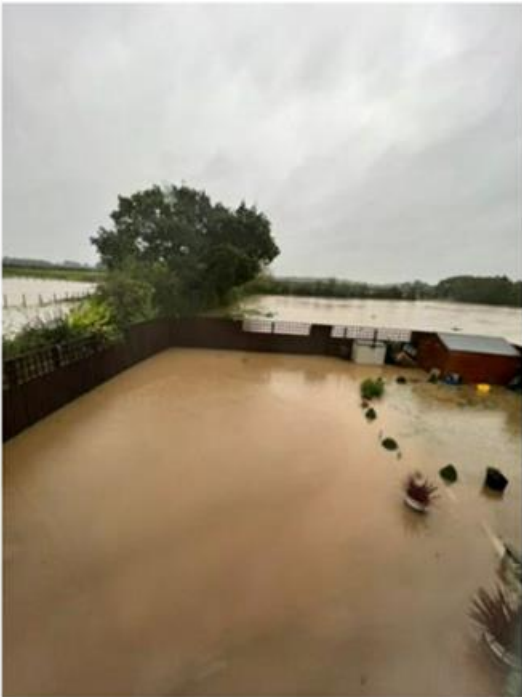
| <p><b>Llun Rhif 4</b></p> <p><b>Dyddiad: 20 Hydref 2023</b></p> | |

| <p><b>Disgrifiad:</b><br/>llifogydd allanol i eiddo ar Chester Road</p> <p><b>Ffynhonnell:</b><br/>preswlydd lleol</p> | |

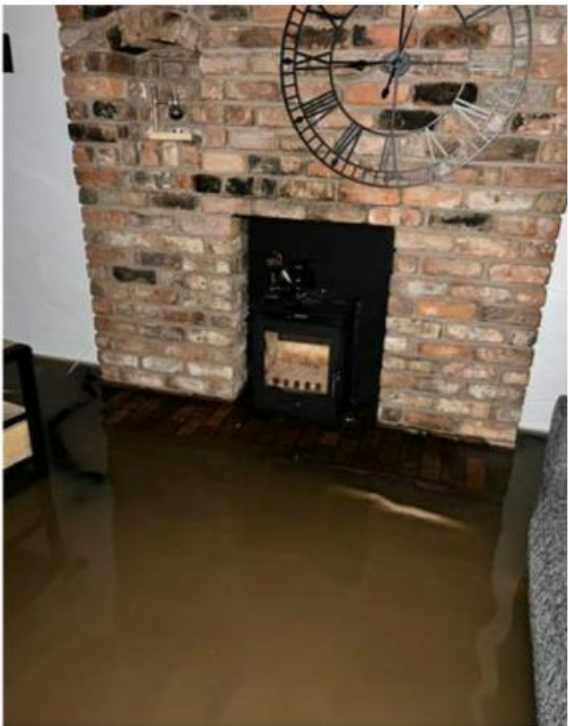
| <p><b>Llun Rhif 5</b></p> <p><b>Dyddiad: 20 Hydref 2023</b></p> | |

| <p><b>Disgrifiad:</b><br/>llifogydd mewnol i eiddo ar Chester Road</p> <p><b>Ffynhonnell:</b><br/>preswlydd lleol</p> | |

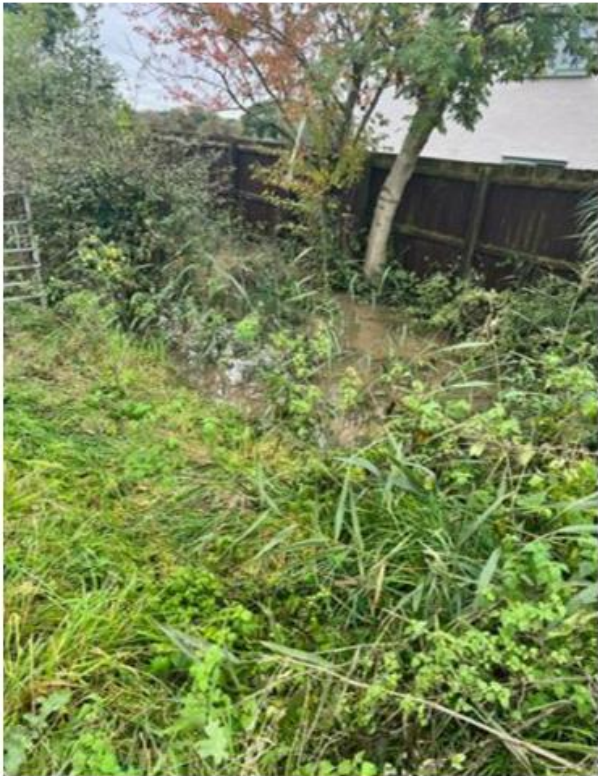
| <p><b>Llun Rhif 6</b></p> <p><b>Dyddiad:</b><br/>anhysbys</p> | |

bod llystyfiant wedi'i glirio bellach, adroddwyd bod sianel y cwrs dŵr wedi gordyfu adeg Storm Babet, ac felly nid oedd yn gallu ymdopi â'r cynnydd o ran cyfaint y dŵr.

| <p><b>Disgrifiad:</b><br/>llystyfiant wedi gordyfu ar hyd y cwrs dŵr ger eiddo ar Chester Road.</p> <p><b>Ffynhonnell:</b><br/>preswlydd lleol</p> | |

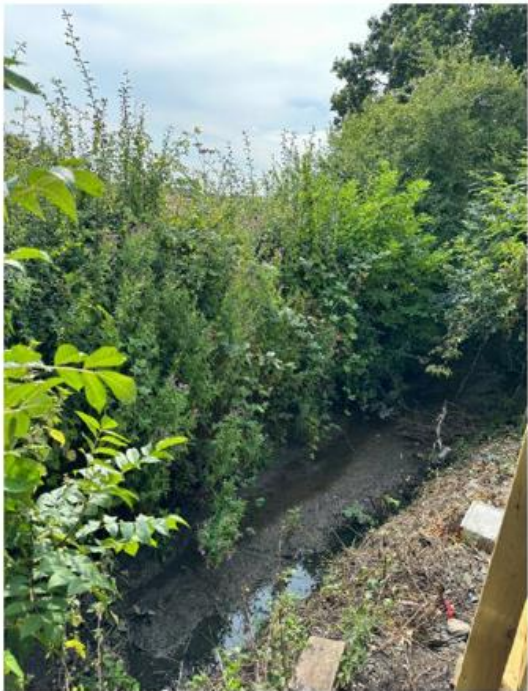
| <p><b>Llun Rhif 7</b></p> <p><b>Dyddiad: 30 Gorffennaf 2024</b></p> | |

| <p><b>Disgrifiad:</b><br/>yr un cwrs dŵr â llun 6, ond ar ôl i'r sianel gael ei chlirio.</p> <p><b>Ffynhonnell:</b><br/>Ymweliad safle Waterco.</p> | |

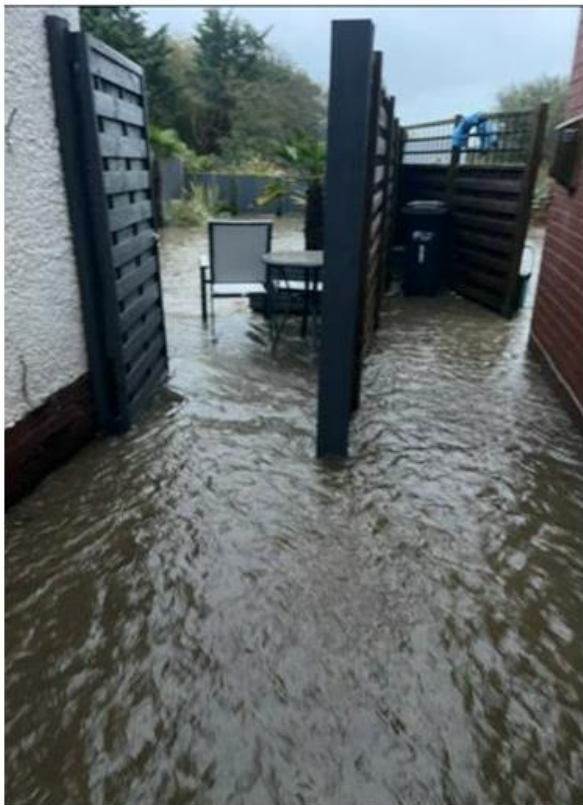
| <p><b>Llun Rhif 8</b></p> <p><b>Dyddiad: 20 Hydref 2023</b></p> | |

| <p><b>Disgrifiad:</b><br/>dŵr llifogydd yn llifo o Bretton Lane, i erddi sawl eiddo yn ystod Storm Babet.</p> <p><b>Ffynhonnell:</b><br/>preswlydd lleol</p> | |

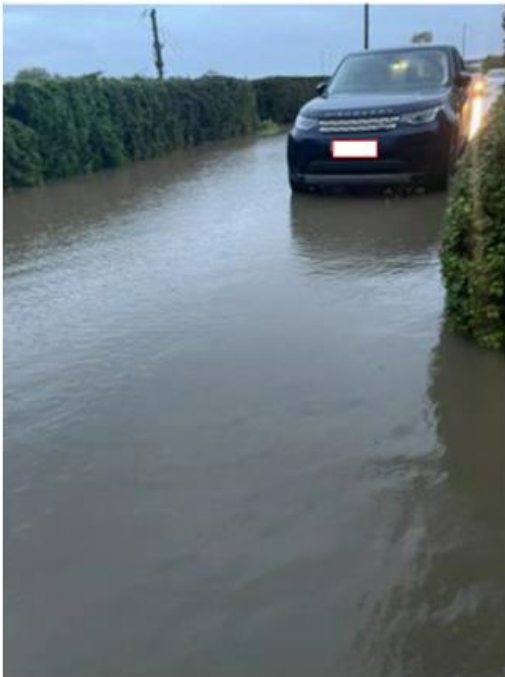
| <b>Llun Rhif 9</b> | |

| <b>Disgrifiad:</b><br>dŵr wyneb yn cronni ar Bretton Lane yn ystod Storm Babet.<br><br><b>Ffynhonnell:</b><br>preswilydd lleol | |
