## Deddf Rheoli Llifogydd a Dŵr 2010

### Adroddiad Ymchwiliad Llifogydd Adran 19 FI0084/A

Lleoliad: Yr Wyddgrug, Sir y Fflint  
Dyddiad y Digwyddiad: Hydref 2023

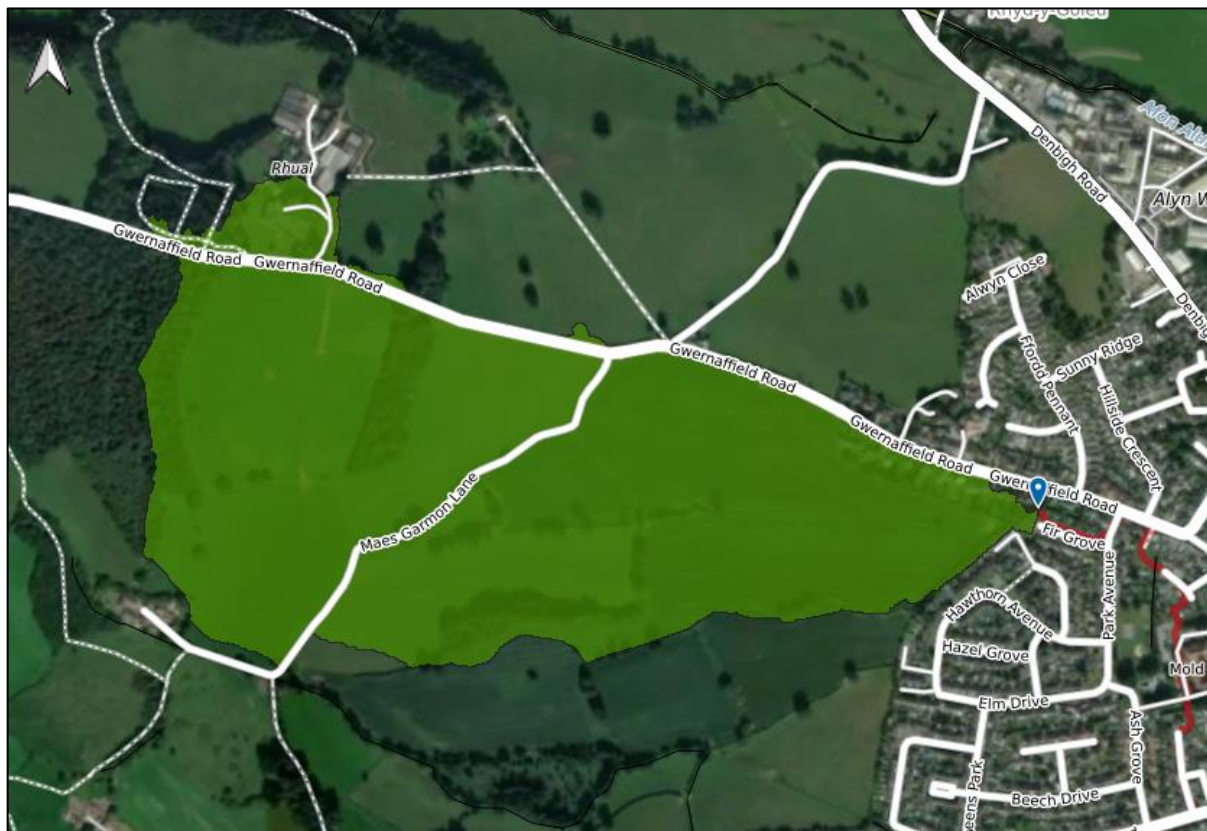
**Ffigur 6 – Dalgylch Fir Grove, Park Avenue a Ffordd Gwernaffield sy'n Cyfrannu  
at y Cwrs Dŵr**  
(ffynhonnell: SCALGO)

- 3.4 Mae dalgylch y cwrs dŵr dienw yn Fir Grove, a ddangosir yn Ffigur 5 uchod, yn ymestyn dros tua 0.49 cilometr sgwâr. Mae Ffigur 6 yn dangos y dalgylch bras wedi'i gynhyrchu gan feddalwedd Scalgo. Brasamcan o'r dalgylch yn unig yw hwn ac nid yw nodweddion fel draeniau priffyrdd a systemau draenio preifat a allai ddargyfeirio llif y dŵr wedi'u cynrychioli.

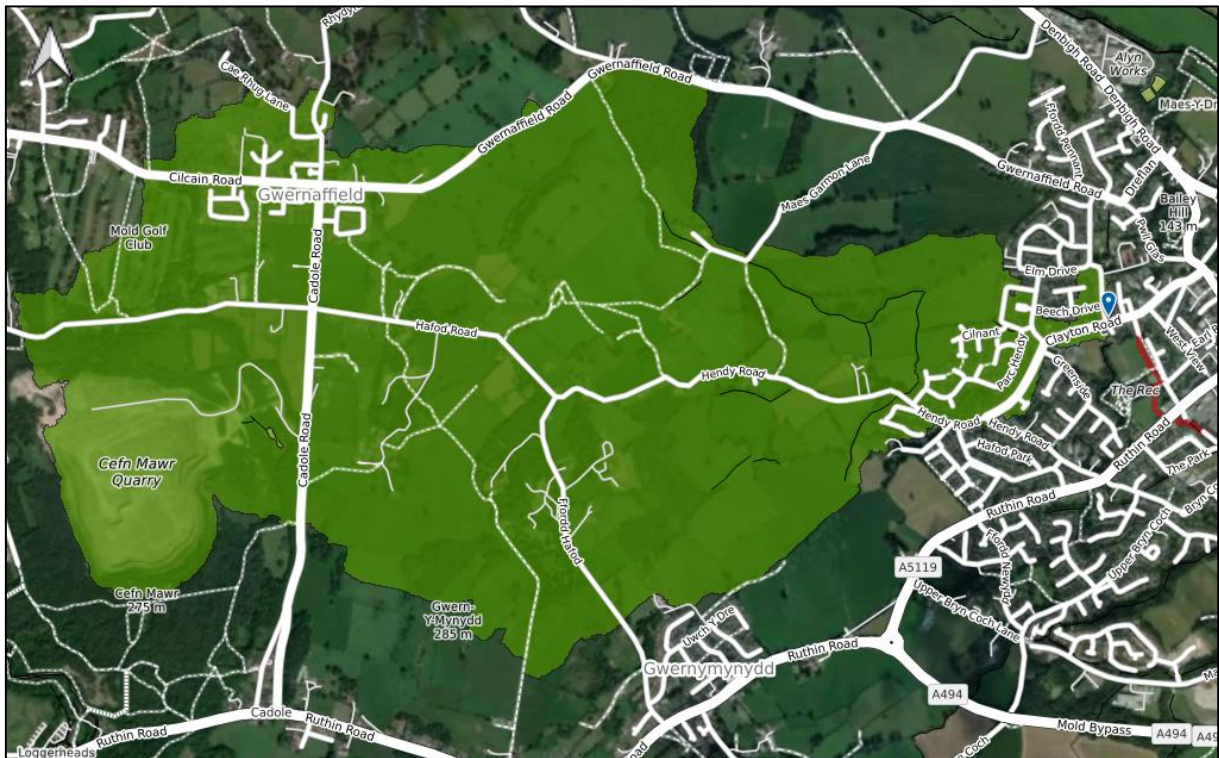
**Ffigur 8 – Dalgylch sy'n Cyfrannu at Gwrs Dŵr Maes y March, Ash Grove, Clayton Road, Nant Garmon a'r Coetir**  
(ffynhonnell: SCALGO)

- 3.6 Mae dalgylch y cwrs dŵr heb ei enwi ger Clayton Road yn ymestyn dros tua 4.3 cilomedr sgwâr. Mae Ffigur 8 yn dangos y dalgylch bras wedi'i gynhyrchu gan feddalwedd Scalgo.

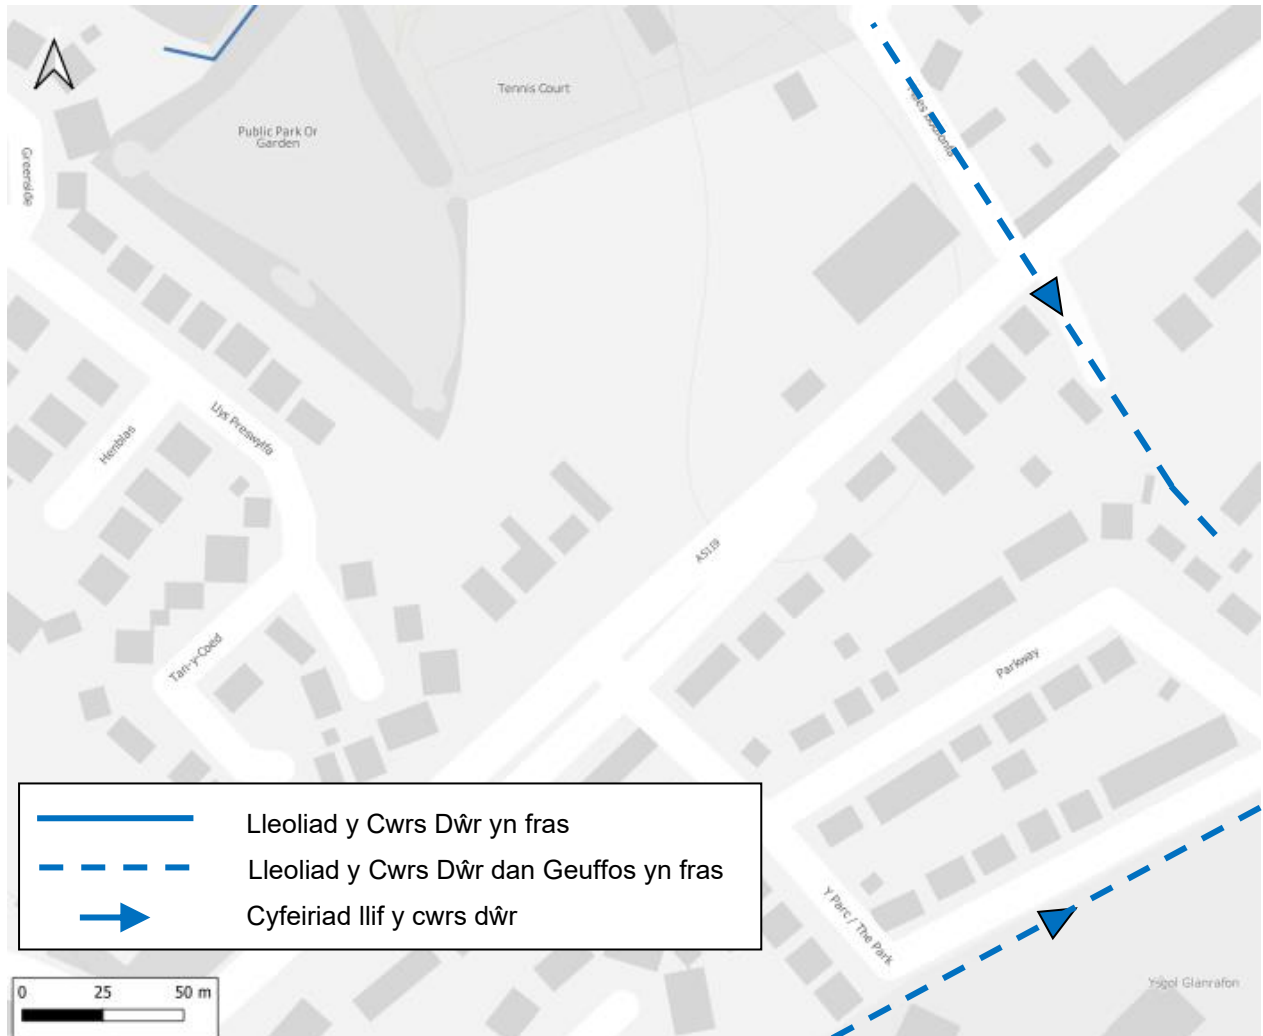
**Ffigur 9– Map Cwrs Dŵr Ardal Stryd Newydd a Ffordd Rhuthun**

- 3.7 Fel y dangosir yn Ffigur 9, mae'r cwrs dŵr dan geuffos sy'n llifo i'r de heibio i Clayton Road yn parhau o dan Faes Bodlonfa (i'r dwyrain o'r maes chwarae a hamdden). Mae'r cwrs dŵr dan geuffos yn croesi o dan Stryd Newydd (A5119) yng Nghyfeirnod Grid: 323545, 363715. Mae cwrs dŵr heb ei enwi ar wahân wedi'i leoli tua 100 metr i'r de o Ffordd Rhuthun ac mae'n llifo i'r dwyrain.

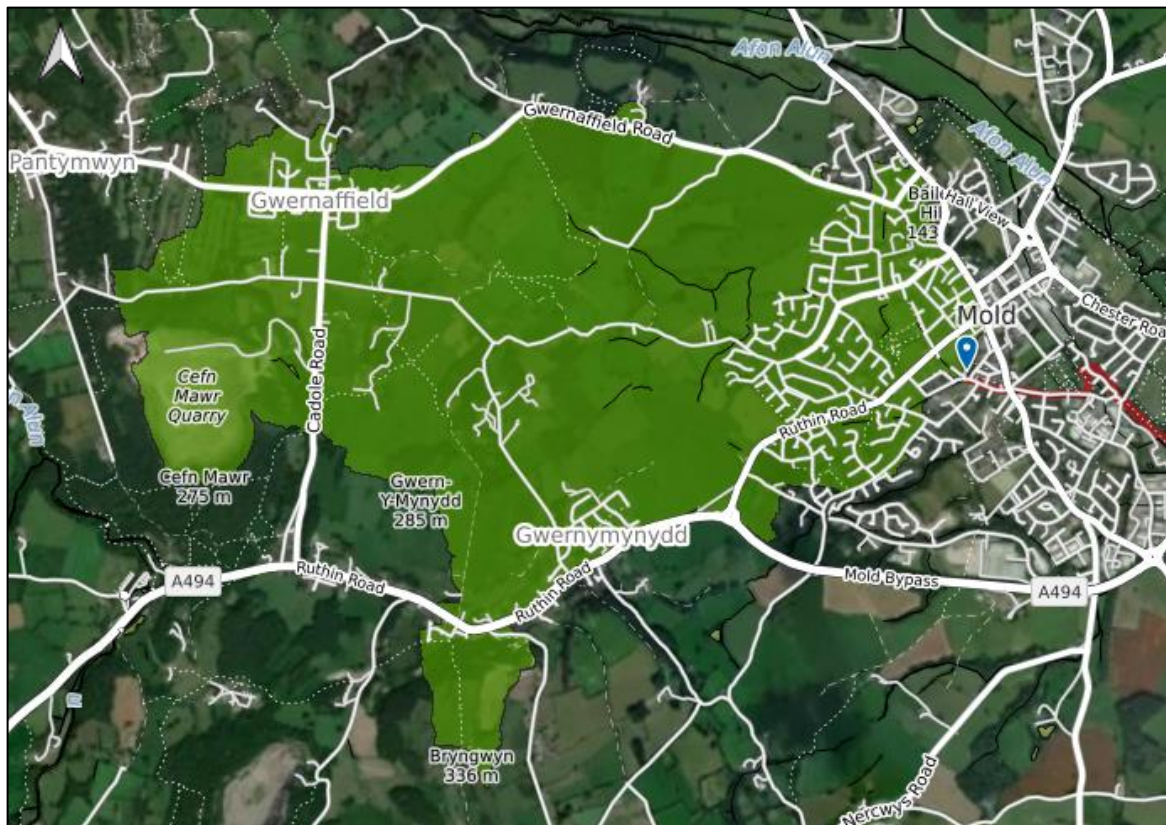
**Ffigur12 – Dalgylch sy'n Cyfrannu at Gwrs Dŵr Cae Bracty**  
(ffynhonnell: SCALGO)

3.10 Mae dalgylch y cwrs dŵr i lawr yr afon o Gae Bracty yn ymestyn dros tua 6.73 cilometr sgwâr. Mae Ffigur 12 yn dangos y dalgylch bras wedi'i gynhyrchu gan feddalwedd Scalgo.

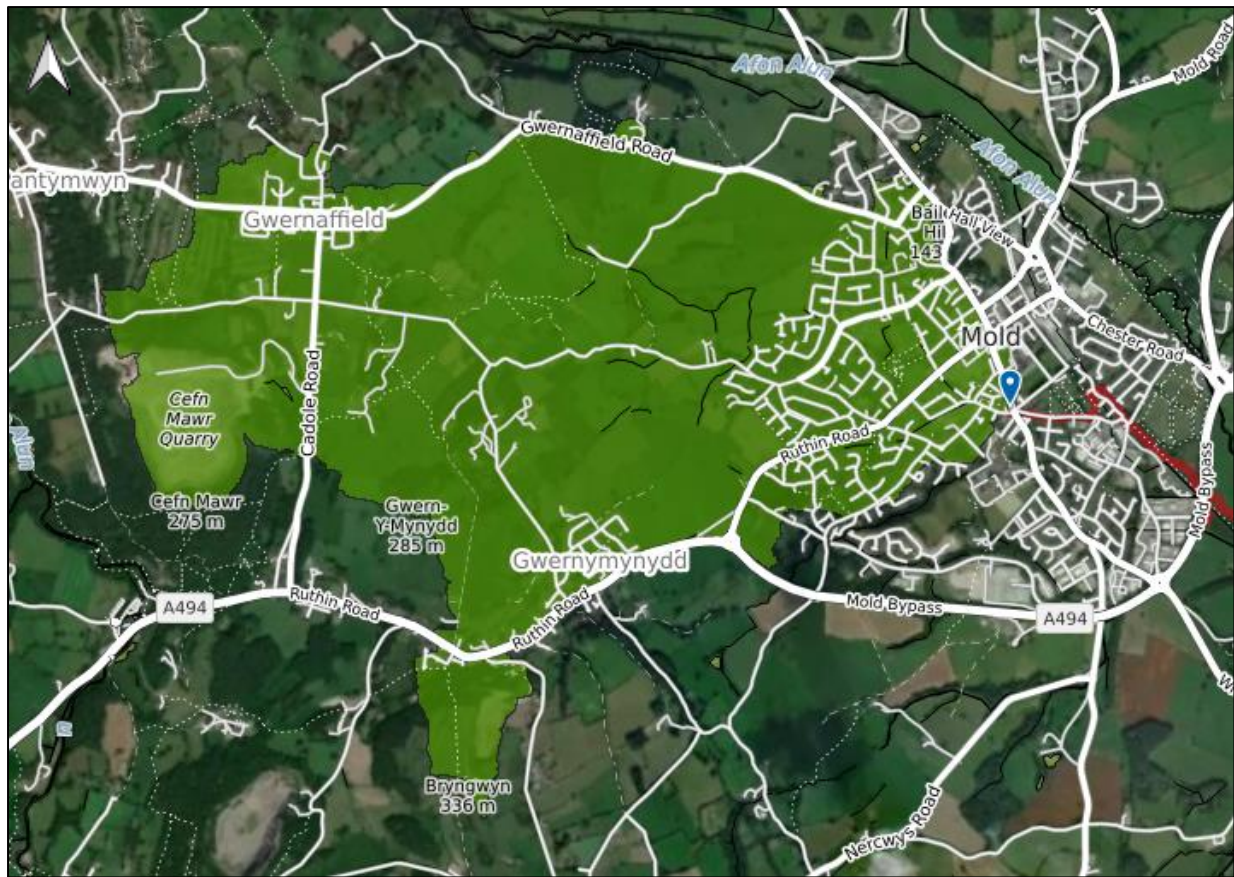
**Ffigur 14 – Dalgylch sy'n Cyfrannu at Gyrsiau Dŵr Brook Street a Stryd Wreccsam**

3.12 Mae dalgylch y cwrs dŵr heb ei enwi ar Stryd Wreccsam yn ymestyn dros tua 6.88 cilomedr sgwâr. Mae Ffigur 14 yn dangos y dalgylch bras wedi'i gynhyrchu gan feddalwedd Scalgo.

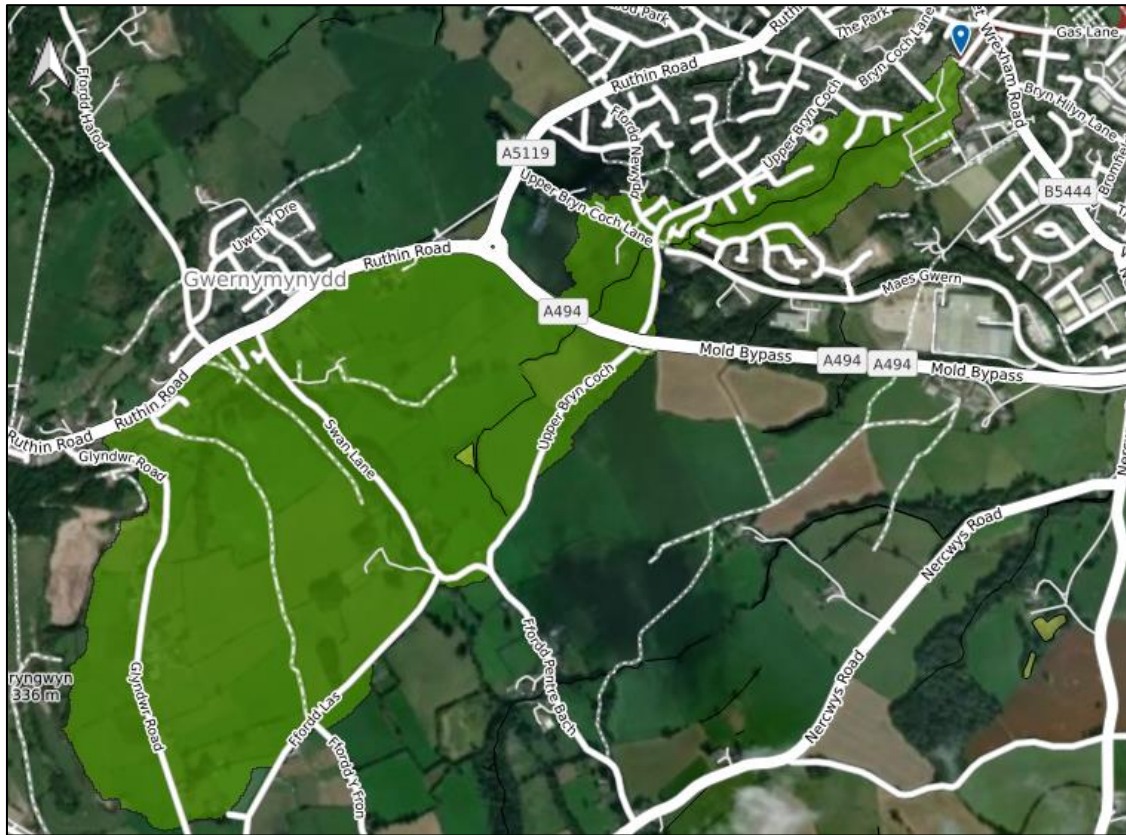
**Ffigur 16 – Dalgylch sy'n Cyfrannu at Gyrsiau Dŵr Conway Street a Cunliffe Street**

3.14 Mae dalgylch y cwrs dŵr drwy geuffos sy'n croesi tir yr ysgol yn ymestyn dros tua 1.6 cilometr sgwâr. Mae Ffigur 16 yn dangos y dalgylch bras wedi'i gynhyrchu gan feddalwedd Scalgo.

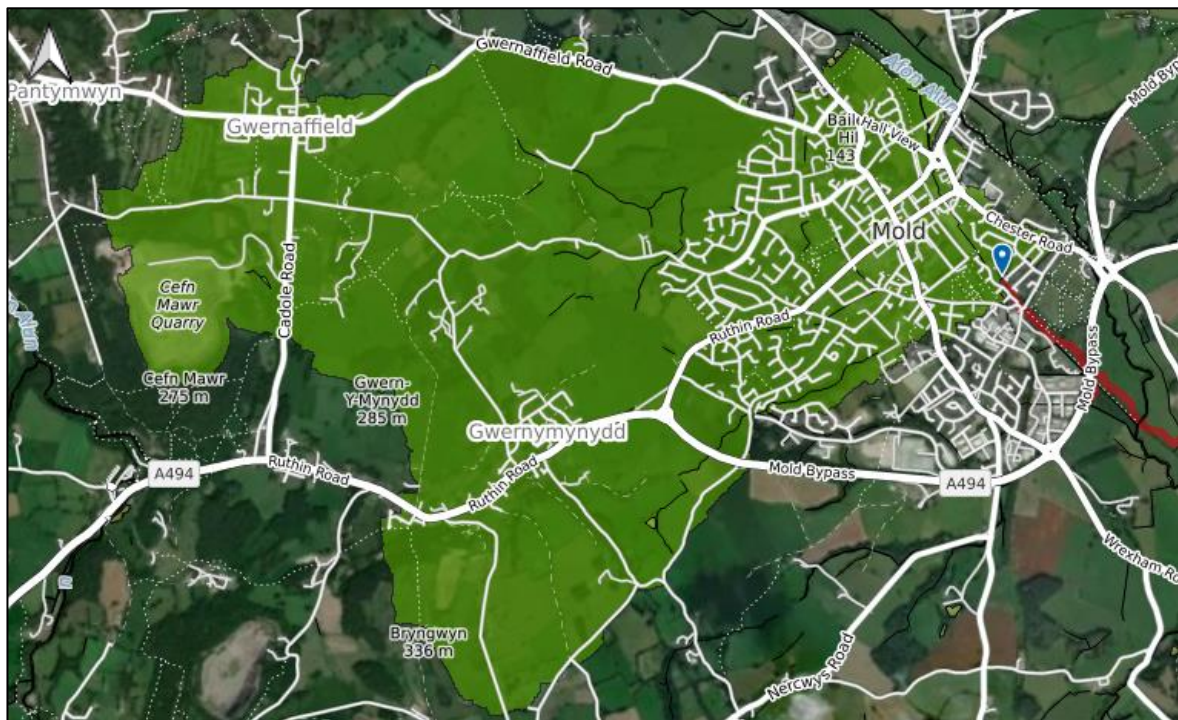
**Ffigur18 – Dalgylch sy'n Cyfrannu at Gwrs Dŵr Lôn yr Orsaf**  
(ffynhonnell: SCALGO)

- 3.16 Mae'r dalgylch i lawr yr afon o ble mae'r cyrsiau dŵr yn mynd drwy geuffosydd yn uno wrth gyffordd Gas Lane a Llys Derwen yn ymestyn dros tua 9.19 cilometr sgwâr. Mae Ffigur 16 yn dangos y dalgylch bras wedi'i gynhyrchu gan feddalwedd Scalgo.

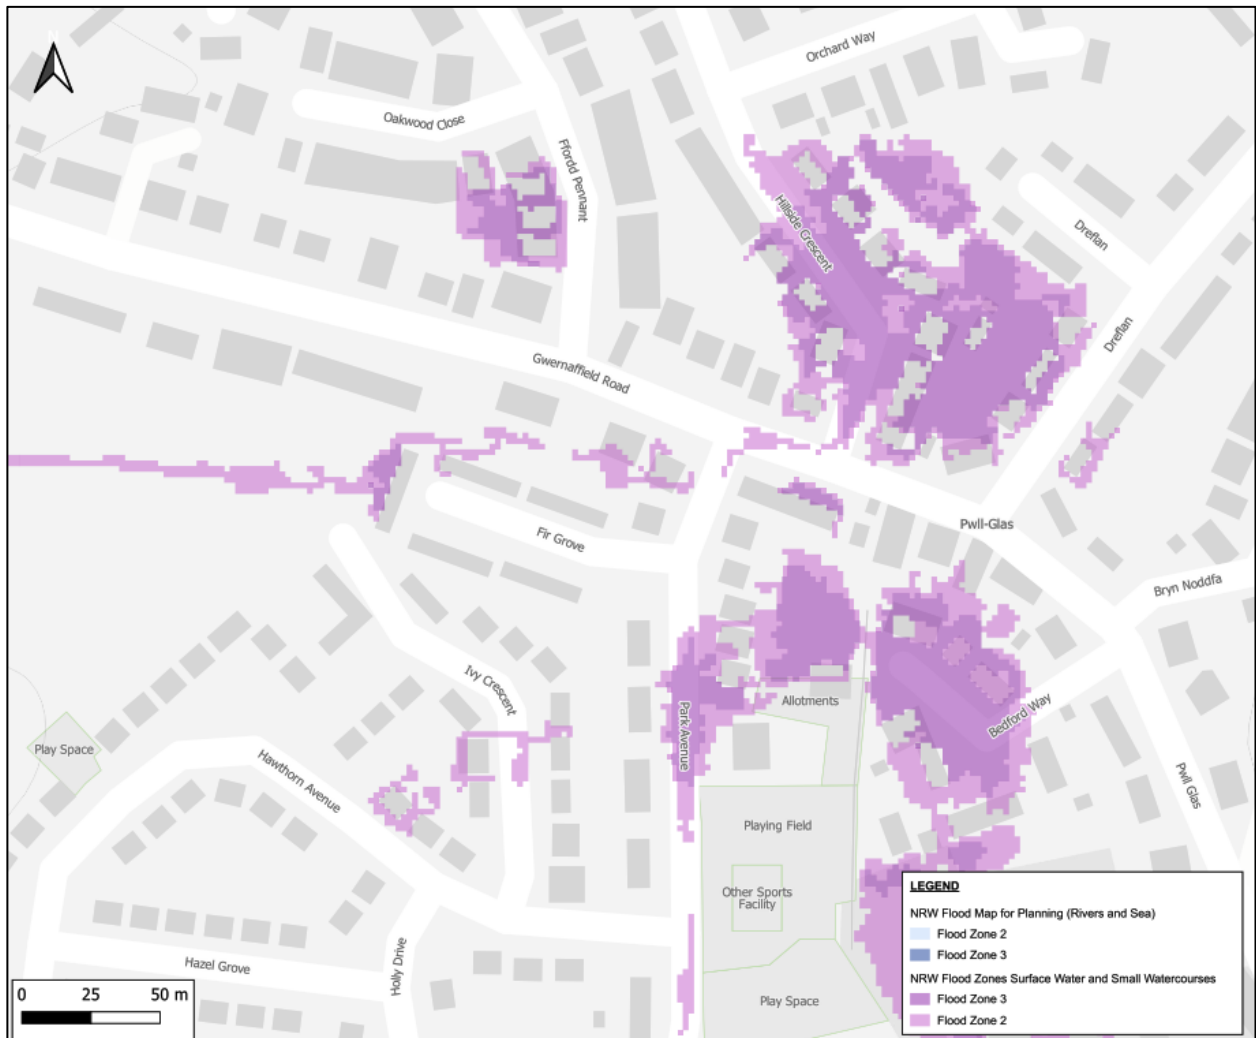
**Ffigur 20 - Map Risg Llifogydd Cyfoeth Naturiol Cymru o Afonydd, Môr, Dŵr Wyneb a Chyrsgiau Dŵr Bach yn Fir Grove, Park Avenue a Ffordd Gwernaffield**

- 3.22 Mae Ffigur 20 yn dangos graddfa'r llifogydd ar gyfer afonydd, y môr, dŵr wyneb a chyrsgiau dŵr bach yn Fir Grove a Park Avenue. Dangosir tir i'r gorllewin o Fir Grove a mannau isel topograffig ar hyd Park Avenue ym mharthau llifogydd dŵr wyneb 2 a 3.

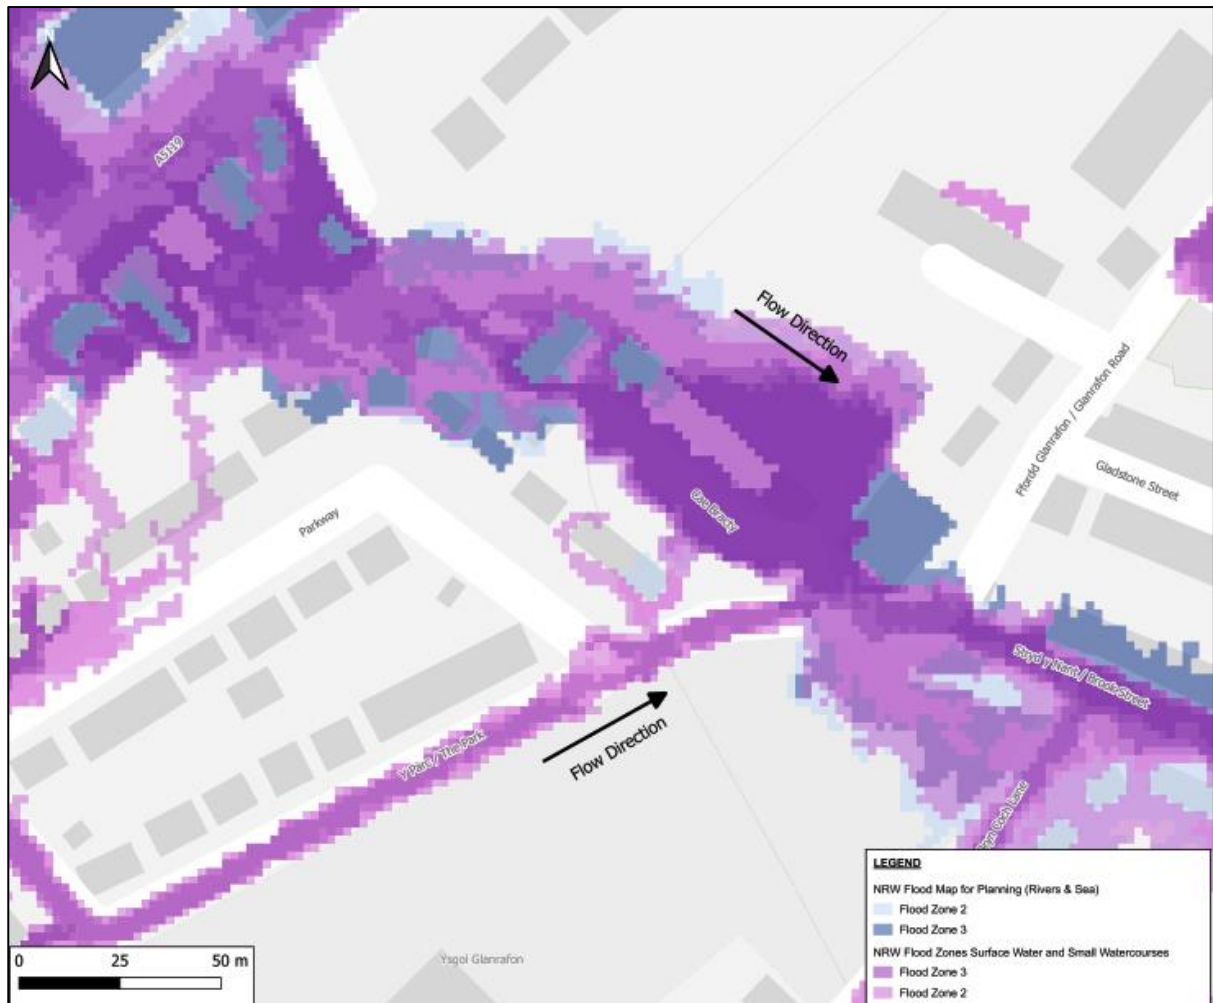
**Ffigur 23 - Map Llifogydd ar gyfer Cynllunio – Afonydd, Môr, Dŵr Wyneb a Chyrsiau Dŵr Bach Cyfoeth Naturiol Cymru yng Nghae Bracty**

- 3.25 Fel y dangosir yn Ffigur 23, mae llwybr llif dŵr wyneb sy'n gysylltiedig â'r cwrs dŵr drwy geuffos yn croesi trwy Gae Bracty. Mae Cae Bracty wedi'i leoli mewn man isel topograffig ar wahân ac mae dŵr llifogydd yn cronni yno (fel y'i cynrychiolir gan Barth Llifogydd 3).

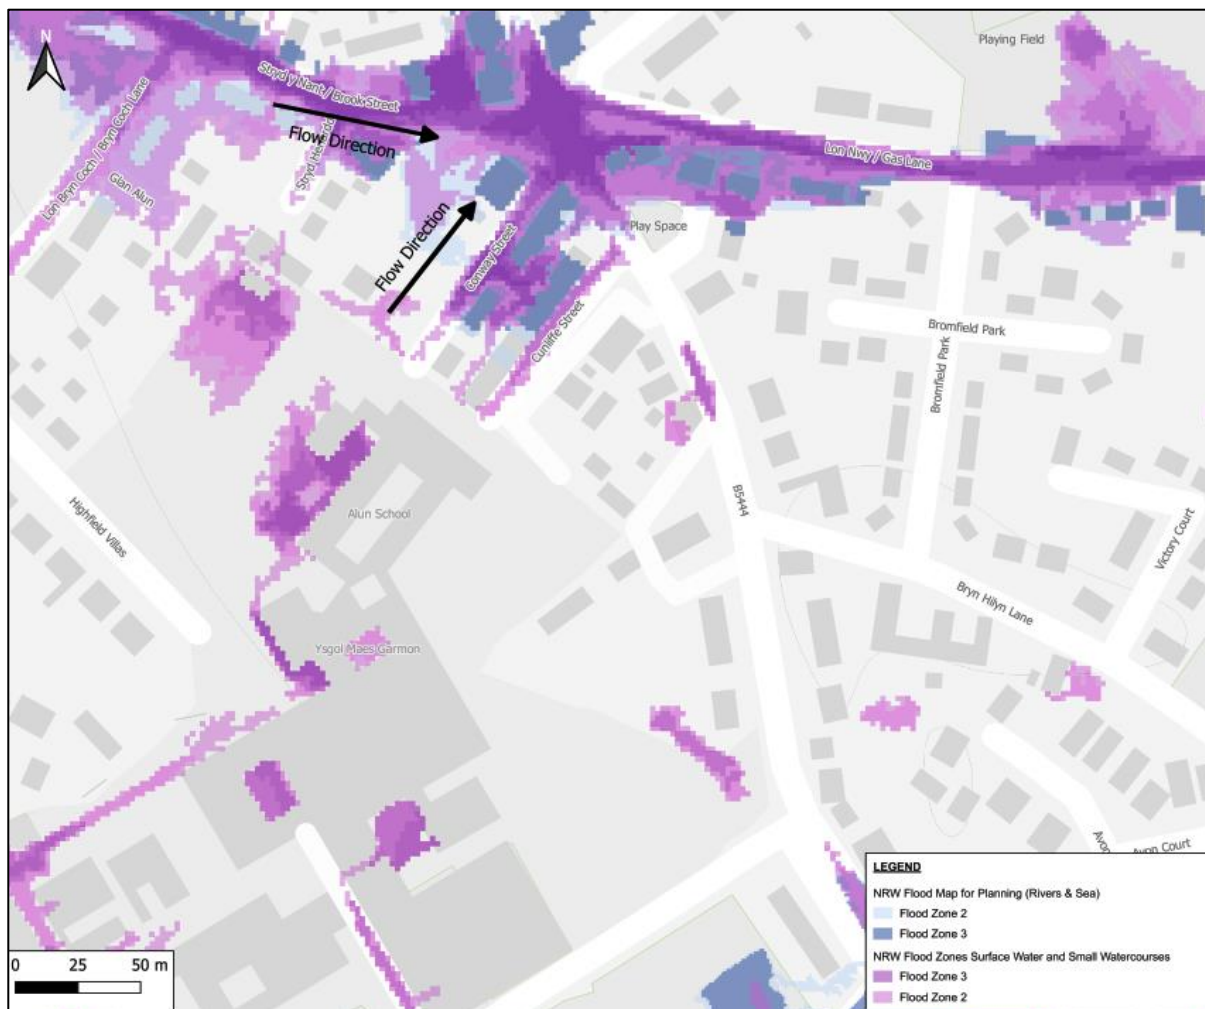
**Ffigur 25 - Map Llifogydd ar gyfer Cynllunio – Afonydd, Môr, Dŵr Wyneb a Chyrsiau Dŵr Bach Cyfoeth Naturiol Cymru ar hyd Conway Street a Cunliffe Street.**

- 3.27 Fel y dangosir yn Ffigur 25, mae Map Cyfoeth Naturiol Cymru yn dangos llifogydd o afonydd, cyrsiau dŵr bach a dŵr wyneb ar hyd Stryd Conwy, a llifogydd dŵr wyneb i gefn (gogledd-orllewin) eiddo ar hyd Cunliffe Street. Mae'n ymddangos bod llifogydd yn llifo tua'r de i lawr Conway Street o gyfeiriad cyffordd Brook Street, Stryd Wrecsam a Gas Lane.

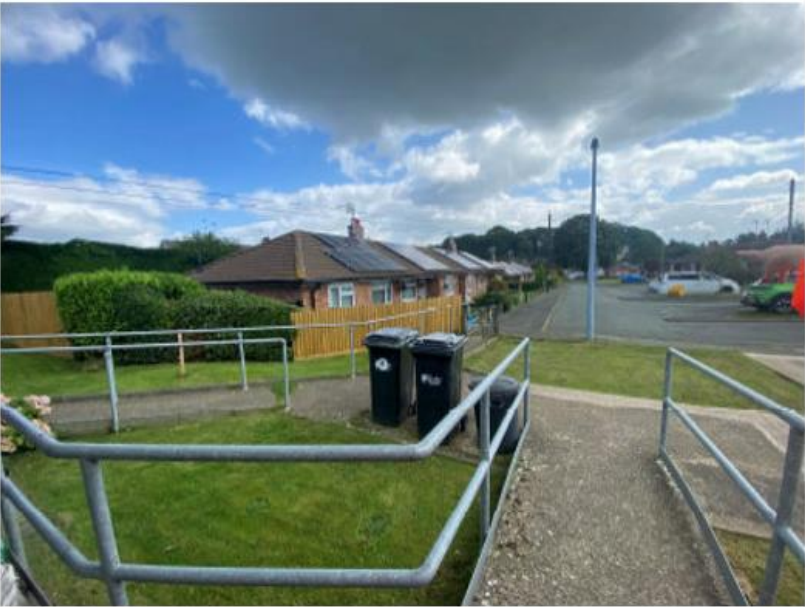
| <b>Disgrifiad:</b><br>golygfa yn edrych i'r dwyrain ar hyn Fir Grove.<br>Adroddwyd bod llif y llifogydd i'r dwyrain ar Park Avenue. | |

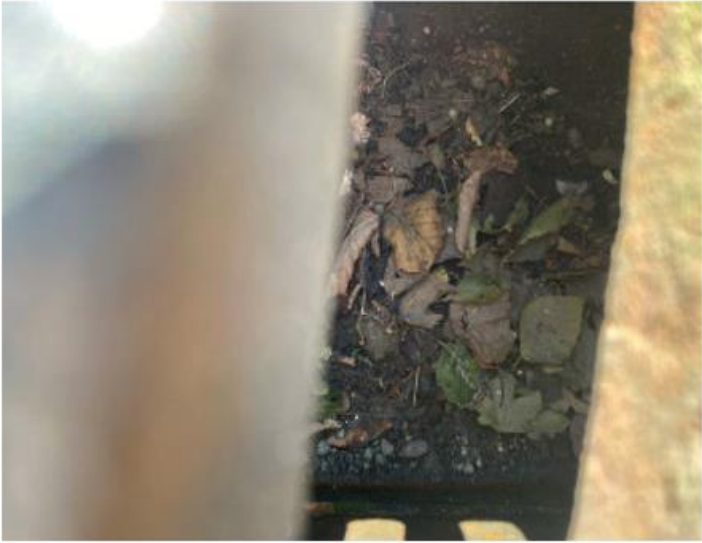
| <b>Disgrifiad: tu<br/>mewn i gyliau<br/>priffyrdd ar<br/>gyfer Brook<br/>Street.</b><br><br><b>Ffynhonnell:<br/>Ymweliad<br/>safle Waterco.</b> | |

| <b>Cyf</b> | <b>Budd-ddeiliad</b> | <b>Cam Gweithredu</b> |
|---|---|---|
| 03 | Awdurdod Priffyrdd CSFf | Parhau i gynnal a chadw asedau draenio priffyrdd mewn ardaloedd risg uchel. Er enghraifft, ar Brook Street a Ffordd Rhuthun. |

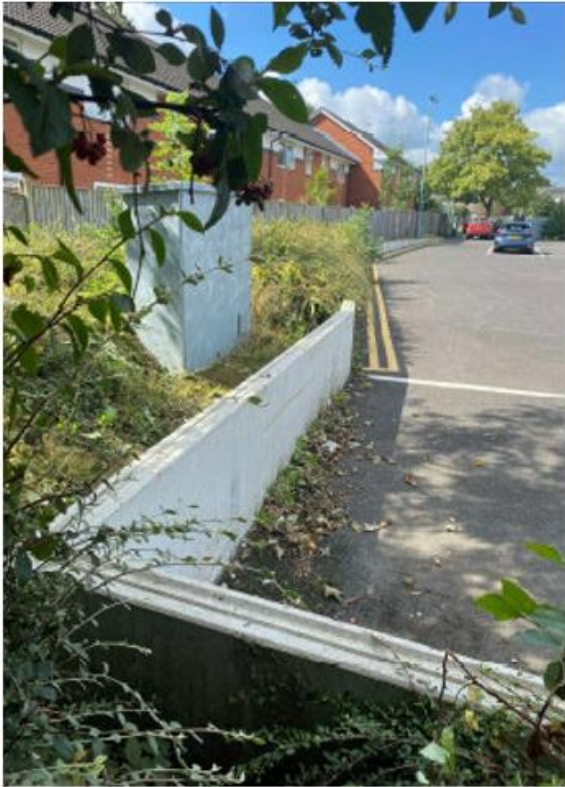
| <b>Disgrifiad:</b><br><b>Maes parcio i'r gogledd o Gae Bracty lle adroddwyd bod y llif yn cronni cyn llifo i mewn i Gae Bracty.</b><br><br><b>Ffynhonnell:</b><br><b>Ymweliad safle Waterco.</b> | |

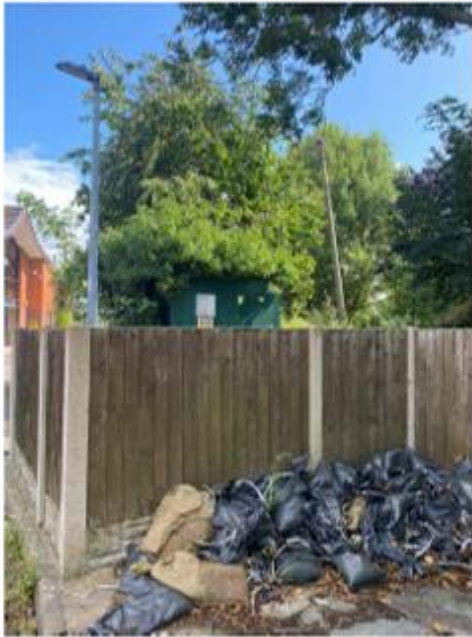
| <b>Disgrifiad:</b><br><b>bagiau tywod</b><br><b>yng Nghae</b><br><b>Bracty.</b><br><br><b>Ffynhonnell:</b><br><b>Ymweliad</b><br><b>safle Waterco.</b> | |

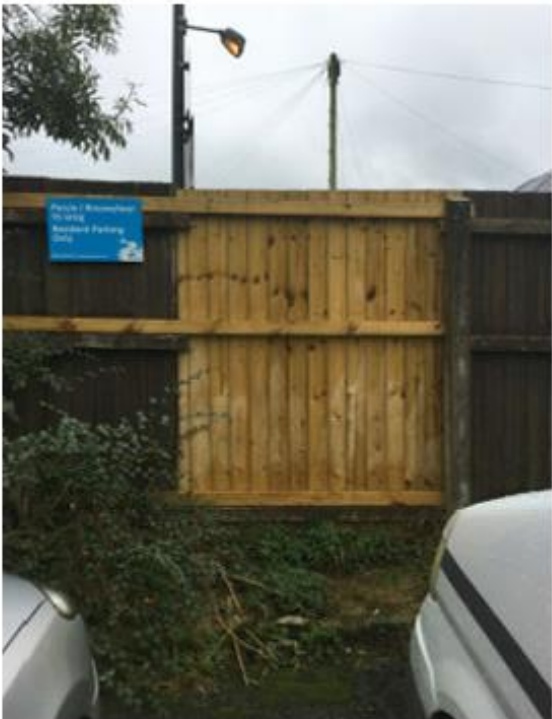
| <p><b>Disgrifiad:</b><br/>adroddwyd bod ffens wedi cael ei ddisodli ar Faes y March yn dilyn dirywiad gan lifogydd yn ystod Storm Babet.</p> <p><b>Ffynhonnell:</b><br/>Ymweliad safle Waterco.</p> | |

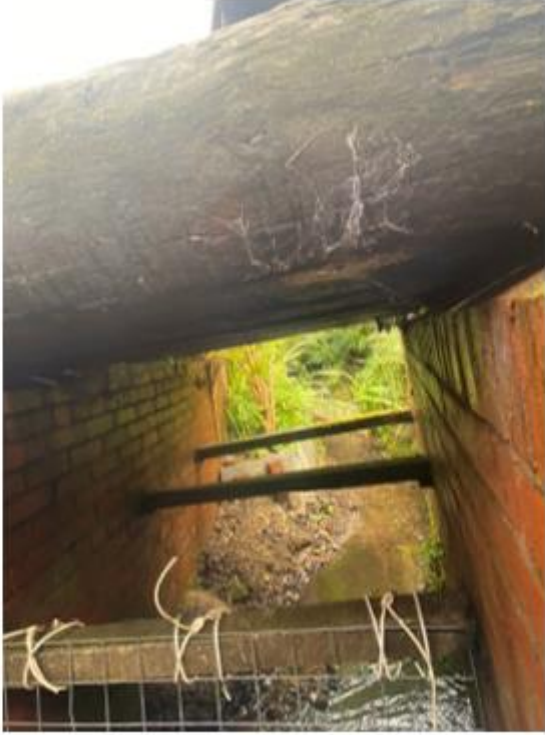
| <b>Disgrifiad:</b><br>golygfa o mewndwll y geuffos ger Glynteg, sy'n llifo tuag at Culnliffe Street.<br><br><b>Ffynhonnell:</b><br>Ymweliad safle Waterco. | |

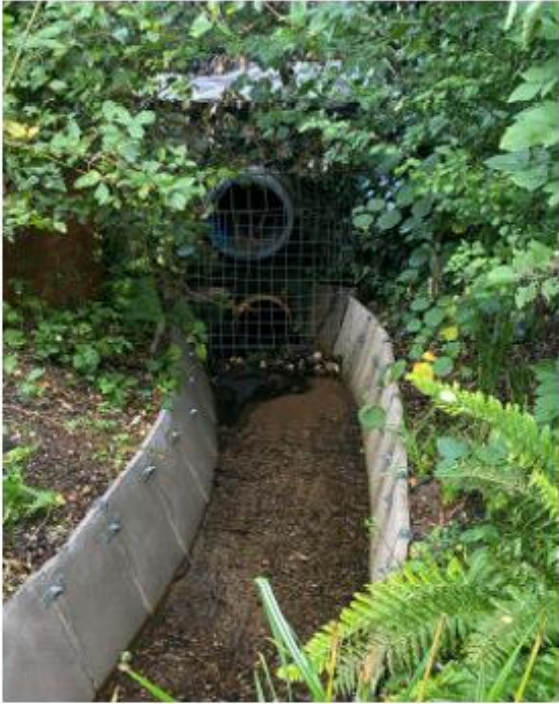
| <b>Disgrifiad:</b><br>golygfa o mewndwll y geuffos ger Glynteg, sy'n llifo tuag at Culnliffe Street.<br><br><b>Ffynhonnell:</b><br>Ymweliad safle Waterco. | |

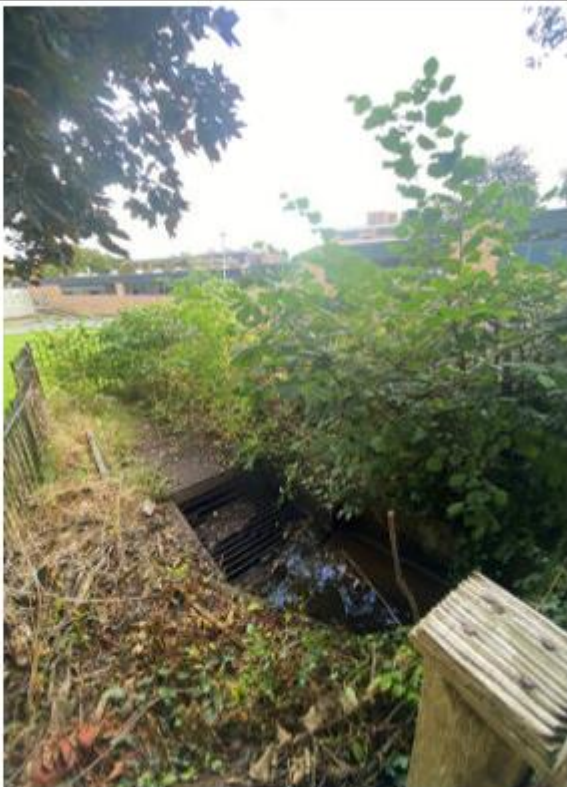
| <p>Disgrifiad:<br/>golygfa o mewndwll y geuffos ar diroedd ysgol Maes Garmon ac Alyn, ger Highfield Villas.</p> <p>Ffynhonnell:<br/>Ymweliad safle Waterco.</p> | |

| <b>Cyf</b> | <b>Budd-ddeiliad</b> | <b>Cam Gweithredu</b> |
|---|---|---|
| 01 | Perchennog Afonydd | Archwilio mewnfa'r geuffos bresennol yn Highfield Villas yn rheolaidd a chael gwared ar y malurion yn ôl yr angen. |

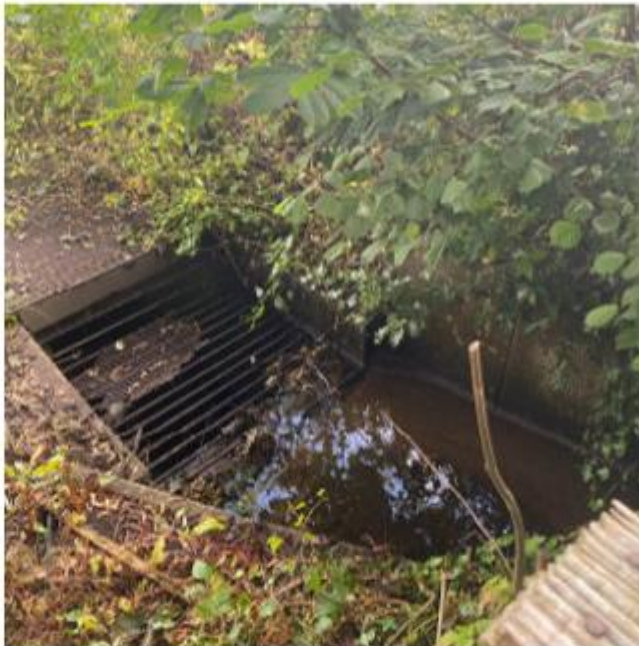
| <p>Disgrifiad:<br/>golygfa o mewndwll y geuffos ar diroedd ysgol Maes Garmon ac Alyn, ger Highfield Villas.</p> <p>Ffynhonnell:<br/>Ymweliad safle Waterco.</p> | |

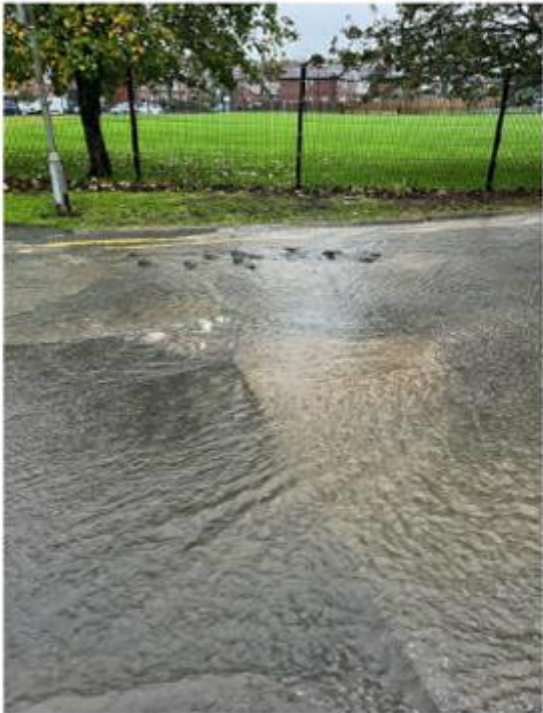
| <b>Llun Rhif 18</b> | |

| <b>Disgrifiad:</b><br>difrod i'r ffordd ar y gyffordd ger Cae Bracty a Brook Street yn dilyn llifogydd yn ystod Storm Babet.<br><br><b>Ffynhonnell:</b><br>ymgysylltiad â'r gymuned. | |

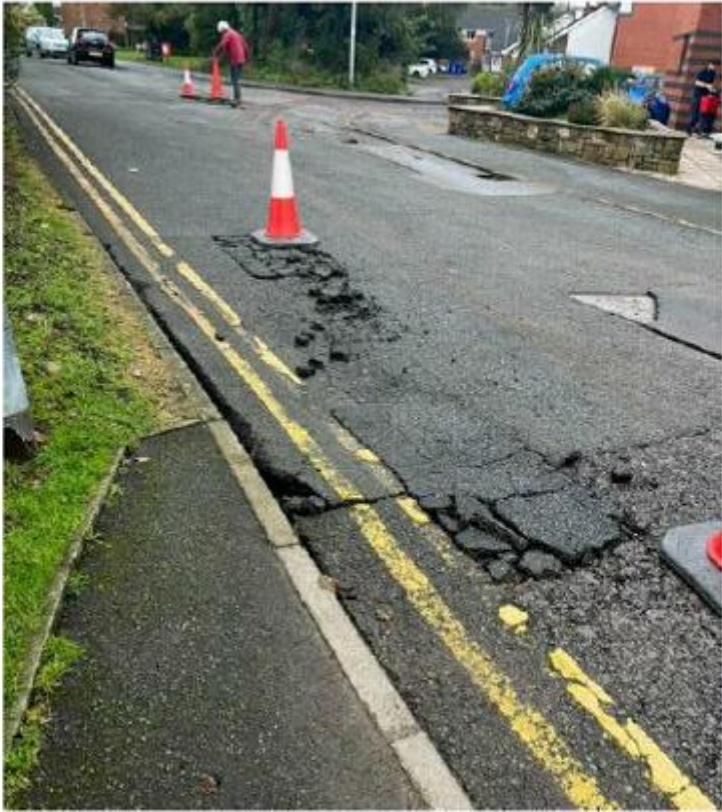
| <p><b>Disgrifiad:</b><br/>difrod i'r ffordd ar y gyffordd ger Cae Bracty a Brook Street yn dilyn llifogydd yn ystod Storm Babet.</p> <p><b>Ffynhonnell:</b><br/>ymgysylltiad â'r gymuned.</p> | |
