## Deddf Rheoli Llifogydd a Dŵr 2010

### Adroddiad Ymchwiliad Llifogydd Adran 19 FI0086

Lleoliad: Brychdyn, Sir y Fflint  
Dyddiad y Digwyddiad: Hydref 2023

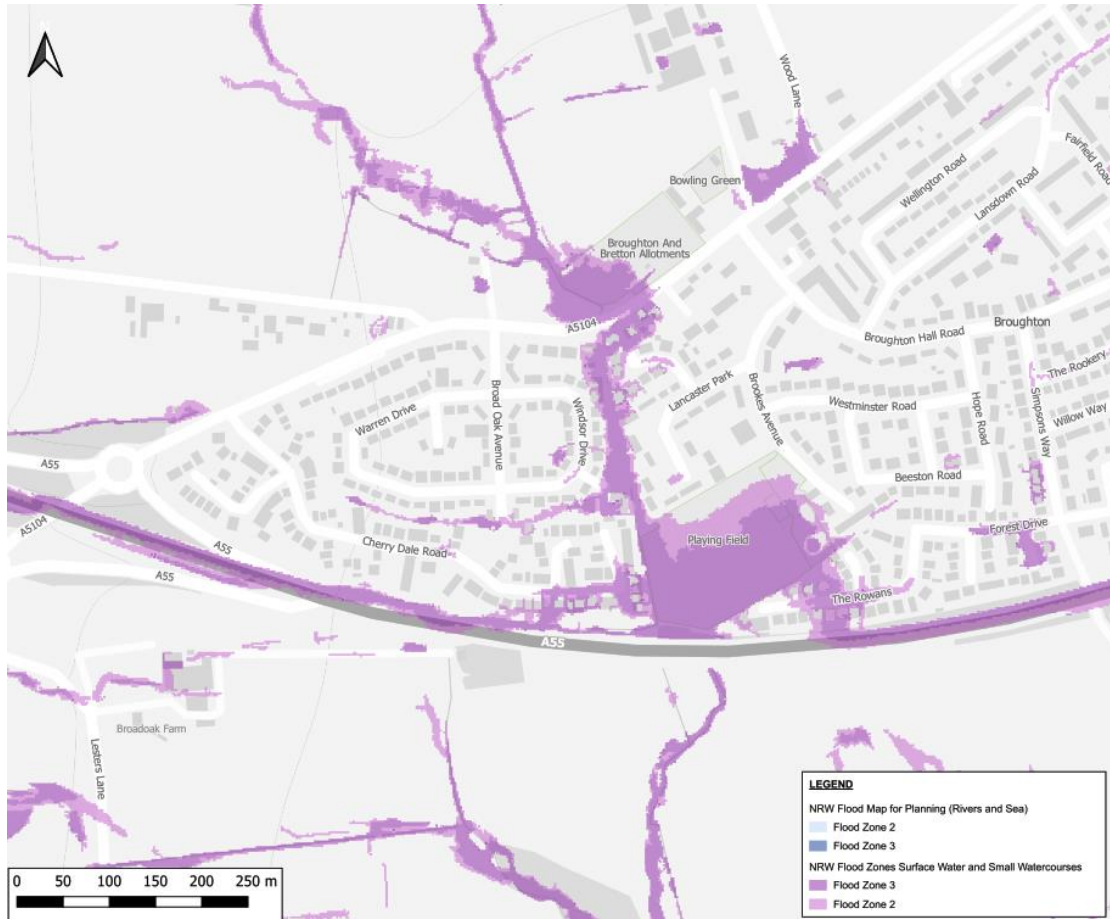
**Ffigur 6 - Map Llifogydd ar gyfer Cynllunio – Afonydd, Môr, Dŵr Wyneb a Chyrsiau Dŵr Bach Cyfoeth Naturiol Cymru**

- 3.10 Mae map Cyfoeth Naturiol Cymru yn dangos unwaith mae ceuffos Ffordd yr Wyddgrug yn gorlenwi, caiff llif ei storio i fyny'r afon o fewnfa'r geuffos cyn cyrraedd uchder digonol i lifo ar Ffordd yr Wyddgrug. Mae'r llif yn gwasgaru i'r de o Ffordd yr Wyddgrug. Mae map Cyfoeth Naturiol Cymru hefyd yn dangos y gallai llifogydd ddigwydd i fyny'r afon o geuffos yr A55 pe bai'r geuffos yn gorlenwi.

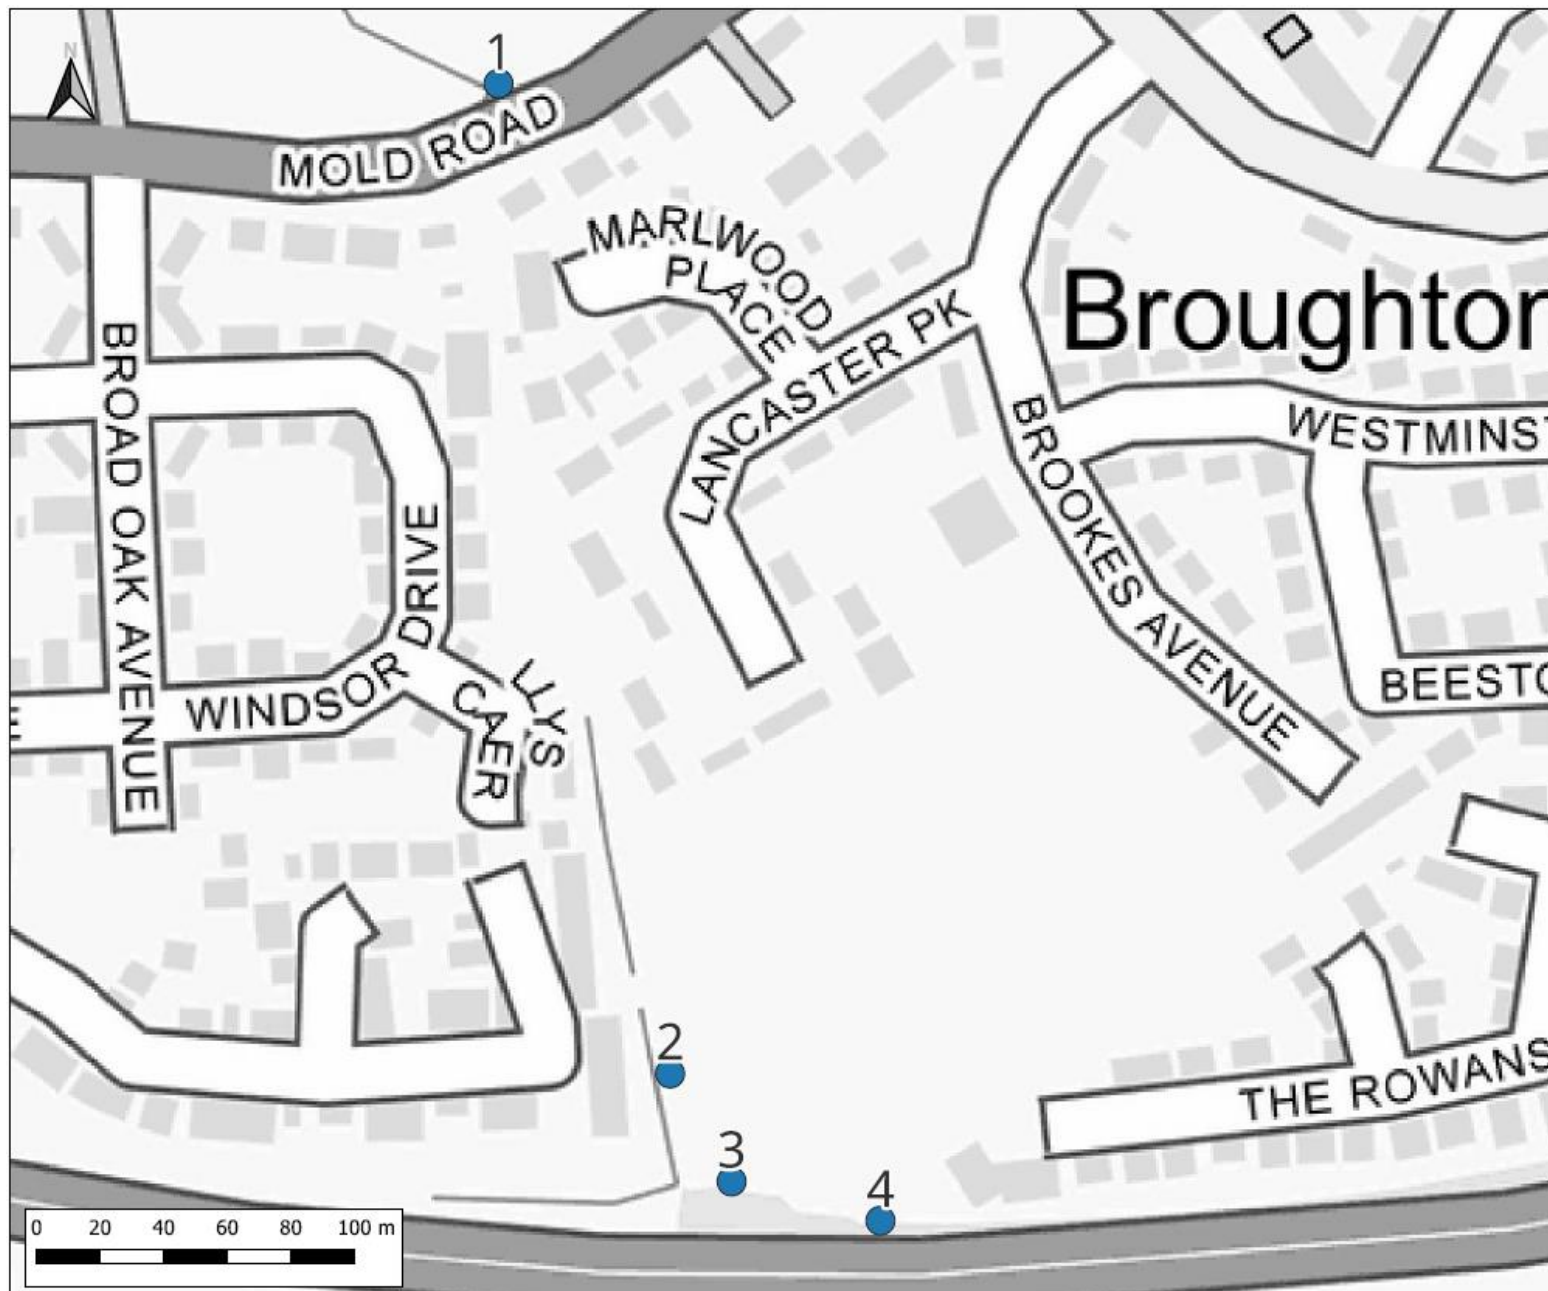
| <b>Disgrifiad:</b><br>Ceuffos yr<br>A55. | |
