## Deddf Rheoli Llifogydd a Dŵr 2010

### Adroddiad Ymchwiliad Llifogydd Adran 19 FI0084/B

**Lleoliad:** Meadowside, Queens Park, Holland Cottages ac Alyn  
Meadows, Yr Wyddgrug, Sir y Fflint

**Dyddiad y Digwyddiad:** Mis Hydref 2023

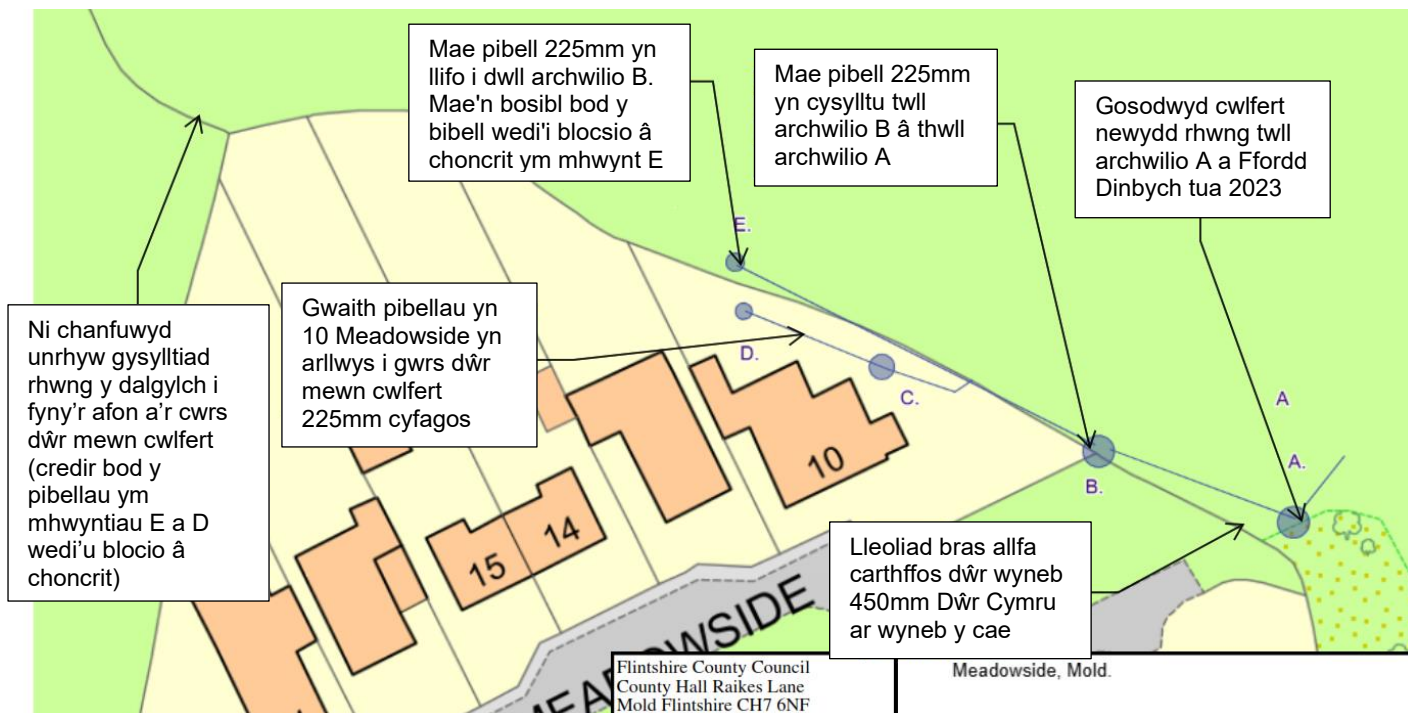
**Ffigur 6 – Map Manwl o Ardal Meadowside**  
Yn cynnwys Data'r Arolwg Ordnans © Hawlfraint y Goron (2024)

- 3.4 Fel y gwelir yn Ffigur 5, mae yno gwrs dŵr dienw dan geuffos i'r dwyrain o Meadowside. Mae'r cwrs dŵr yn llifo i'r dwyrain tua Ffordd Dinbych. Tybir fod y geuffos yn gysylltiedig ag afon Alun. Mae Ffigur 6 yn manylu ynghylch y cwrs dŵr dan geuffos a'r cysylltiadau i fyny'r nant. Credir fod topyn wedi'i osod ym mhen uchaf y geuffos sy'n atal y dŵr rhag llifo'n glir o'r dalgylch i fyny'r nant o Meadowside i'r cwrs dŵr dan geuffos.

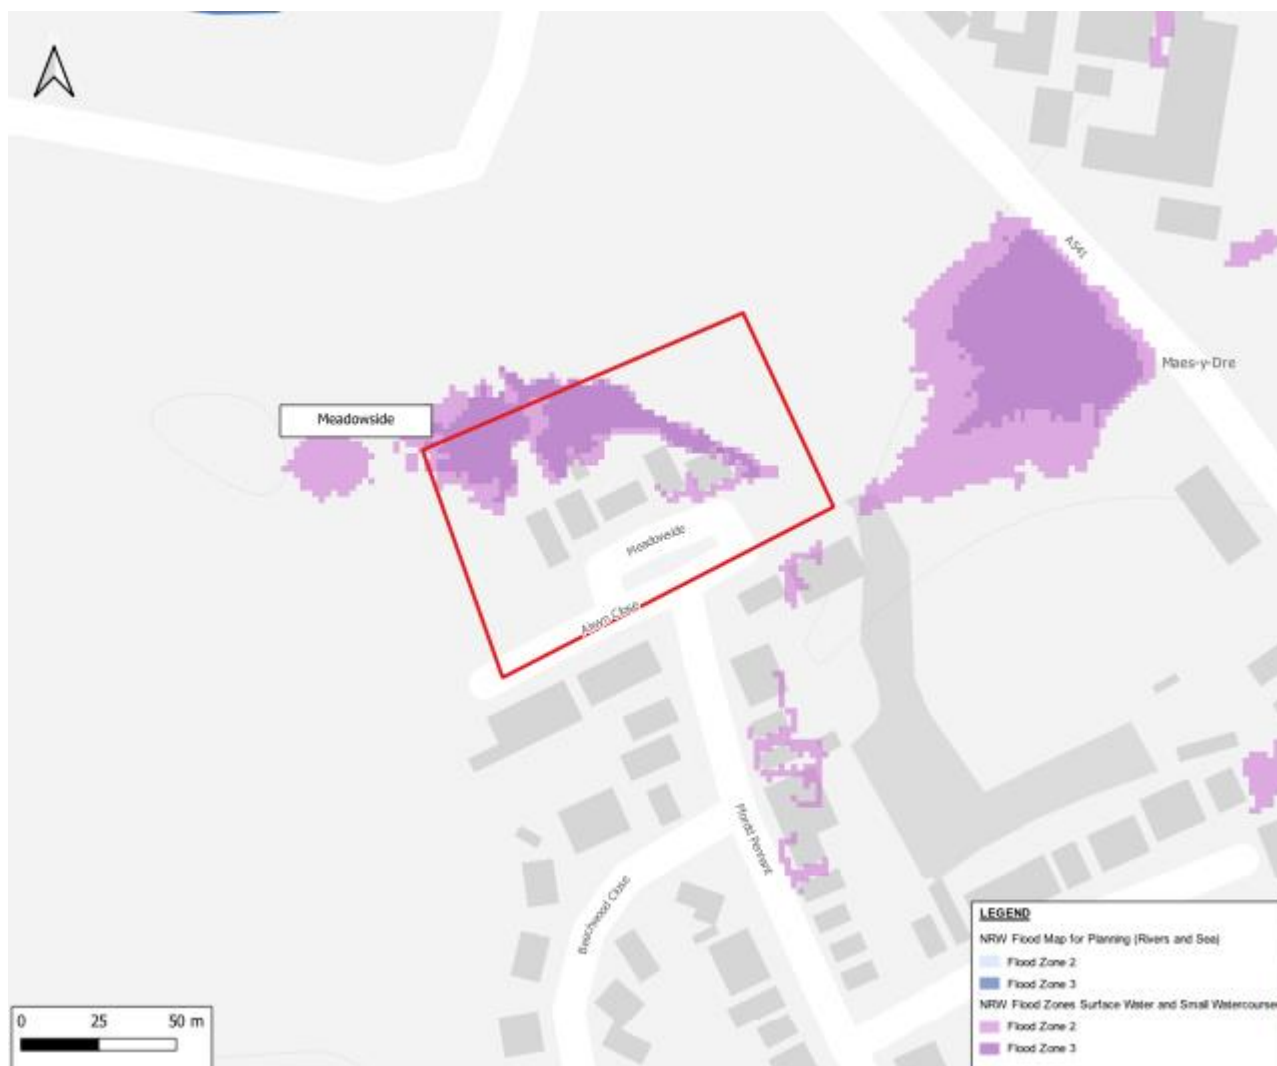
**Ffigur 12 – Meadowside - Map Llifogydd ar gyfer Cynllunio CNC – Dŵr Wyneb a Chyrsiau Dŵr Bach**

- 3.17 Dengys mapiau CNC ddŵr yn cronni ar y tir amaethyddol i'r gogledd a'r dwyrain o Meadowside. Dengys Ffigur 12 ehangder y llifogydd ym Meadowside yn ôl map CNC, 'Map Llifogydd ar gyfer Cynllunio - Dŵr Wyneb a Chyrsiau Dŵr Bach'.

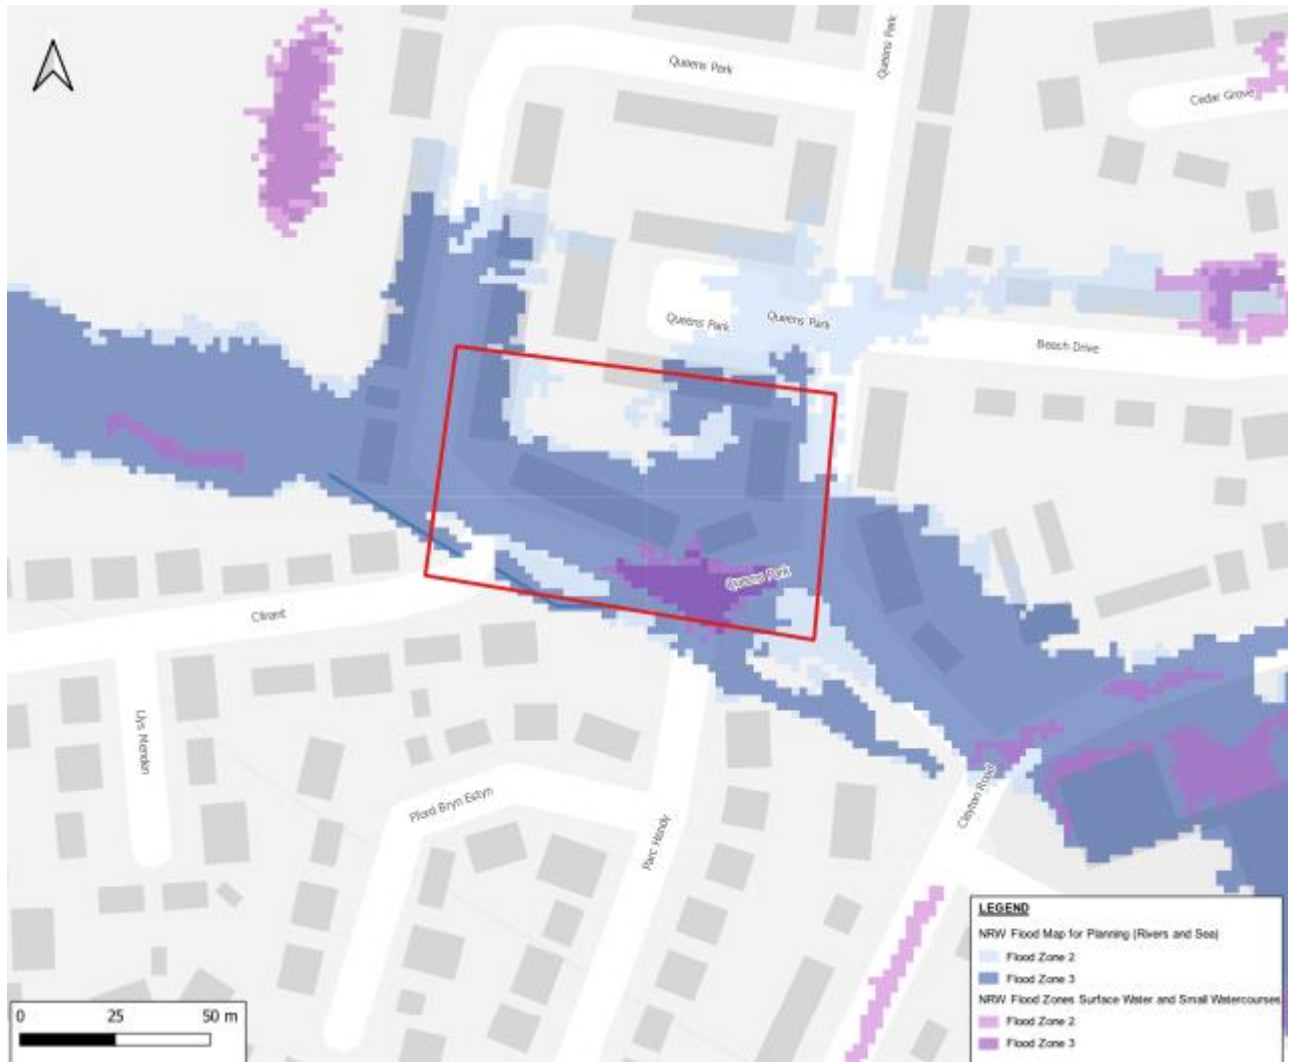
**Ffigur 13 – Queens Park - Map Llifogydd ar gyfer Cynllunio CNC – Afonydd, y Môr, Dŵr Wyneb a Chyrsiau Dŵr Bach**

- 3.18 Dengys mapiau CNC y byddai dŵr sy'n gorlifo o system ceuffydd Queens Park yn arllwys ar stryd Queens Park ac yn llifo tua'r de ddwyrain yn gyffredinol. Dengys Ffigur 13 ehangder y llifogydd yn Queens Park yn ôl map CNC, Map Llifogydd ar gyfer Cynllunio - Afonydd, y Môr, Dŵr Wyneb a Chyrsiau Dŵr Bach'.

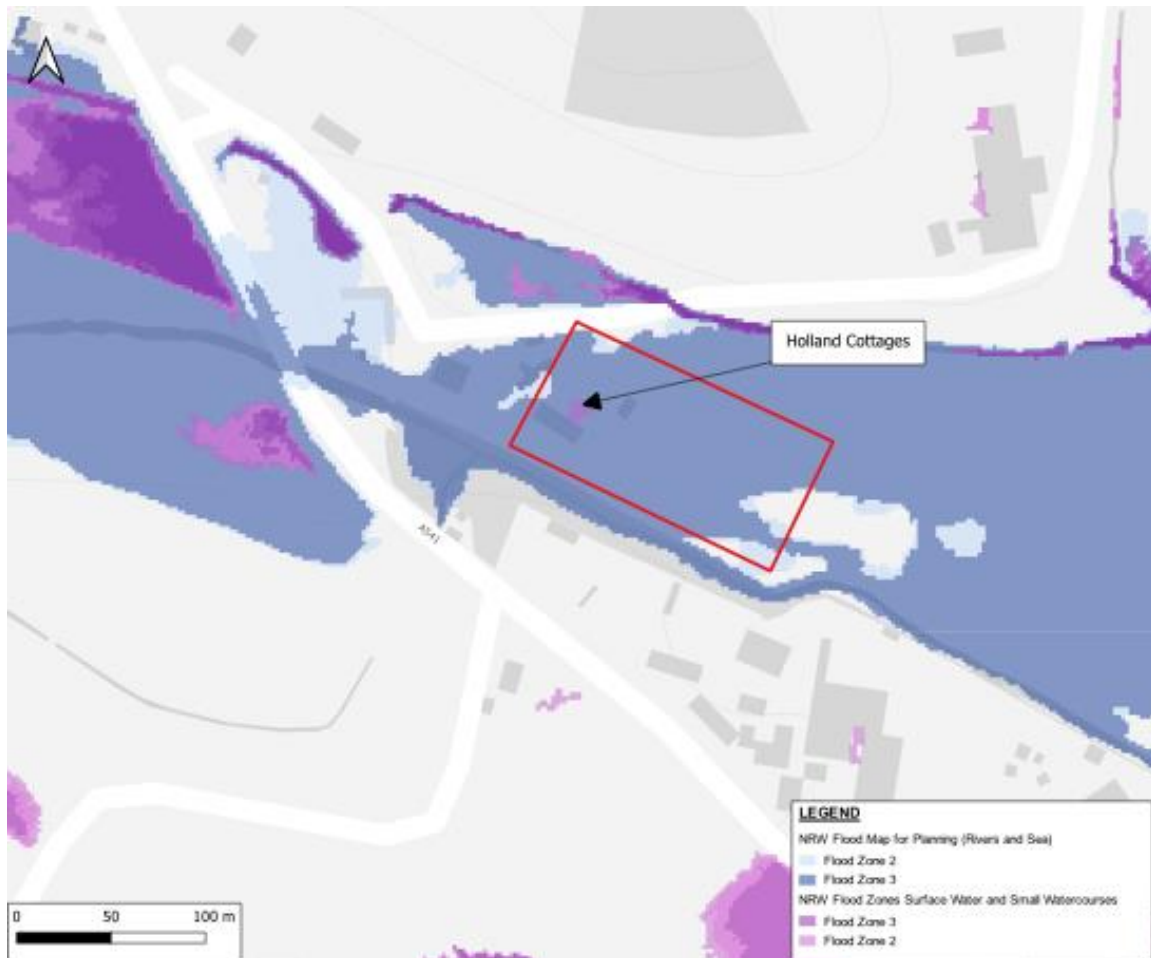
**Ffigur 14 – Holland Cottages - Map Llifogydd ar gyfer Cynllunio CNC – Afonydd, y Môr, Dŵr Wyneb a Chyrsiau Dŵr Bach**

- 3.19 Gwelir fod ardal Holland Cottages yn gorwedd yng ngorlifdir afon Alun. Mae'n bur debyg fod llifogydd yn deillio o Black Brook hefyd, yn enwedig pan mae llif mawr yn afon Alun. Dengys Ffigur 14 isod ehangder y llifogydd yn ardal Holland Cottages.

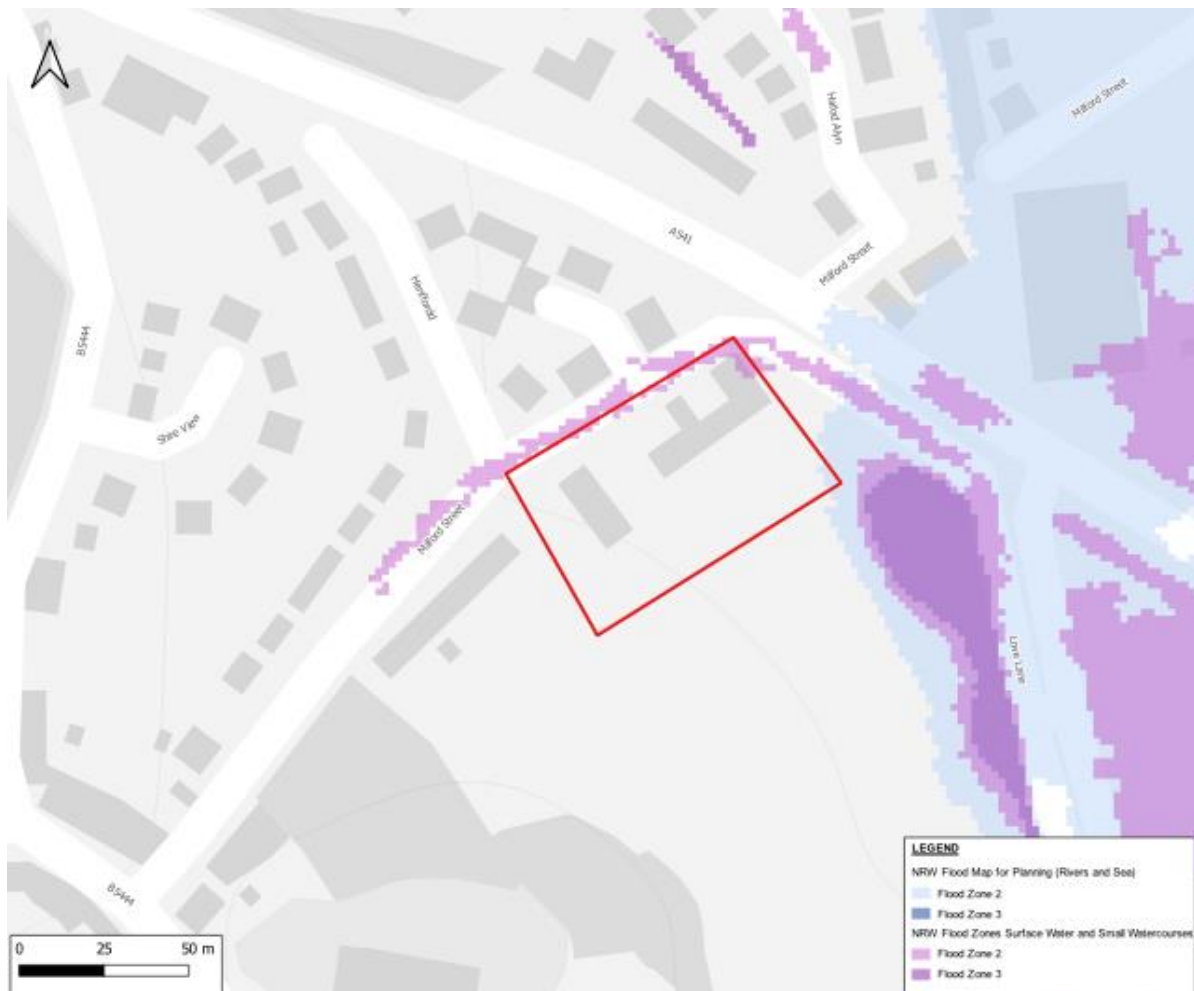
**Ffigur 15 – Alyn Meadows - Map Llifogydd ar gyfer Cynllunio CNC – Afonydd, y Môr, Dŵr Wyneb a Chyrsiau Dŵr Bach**

- 3.20 Dengys mapiau CNC ddŵr yn cronni ar y tir i'r dwyrain o Alyn Meadows. Ni nodir unrhyw berygl o lifogydd yn Alyn Meadows. Dengys Ffigur 15 ehangder y llifogydd yn ardal Alyn Meadows.
