## Deddf Rheoli Llifogydd a Dŵr 2010

### Adroddiad Ymchwiliad Llifogydd Adran 19 FI0089

Lleoliad: Pontblyddyn, yr Wyddgrug  
Dyddiad y Digwyddiad: Hydref 2023

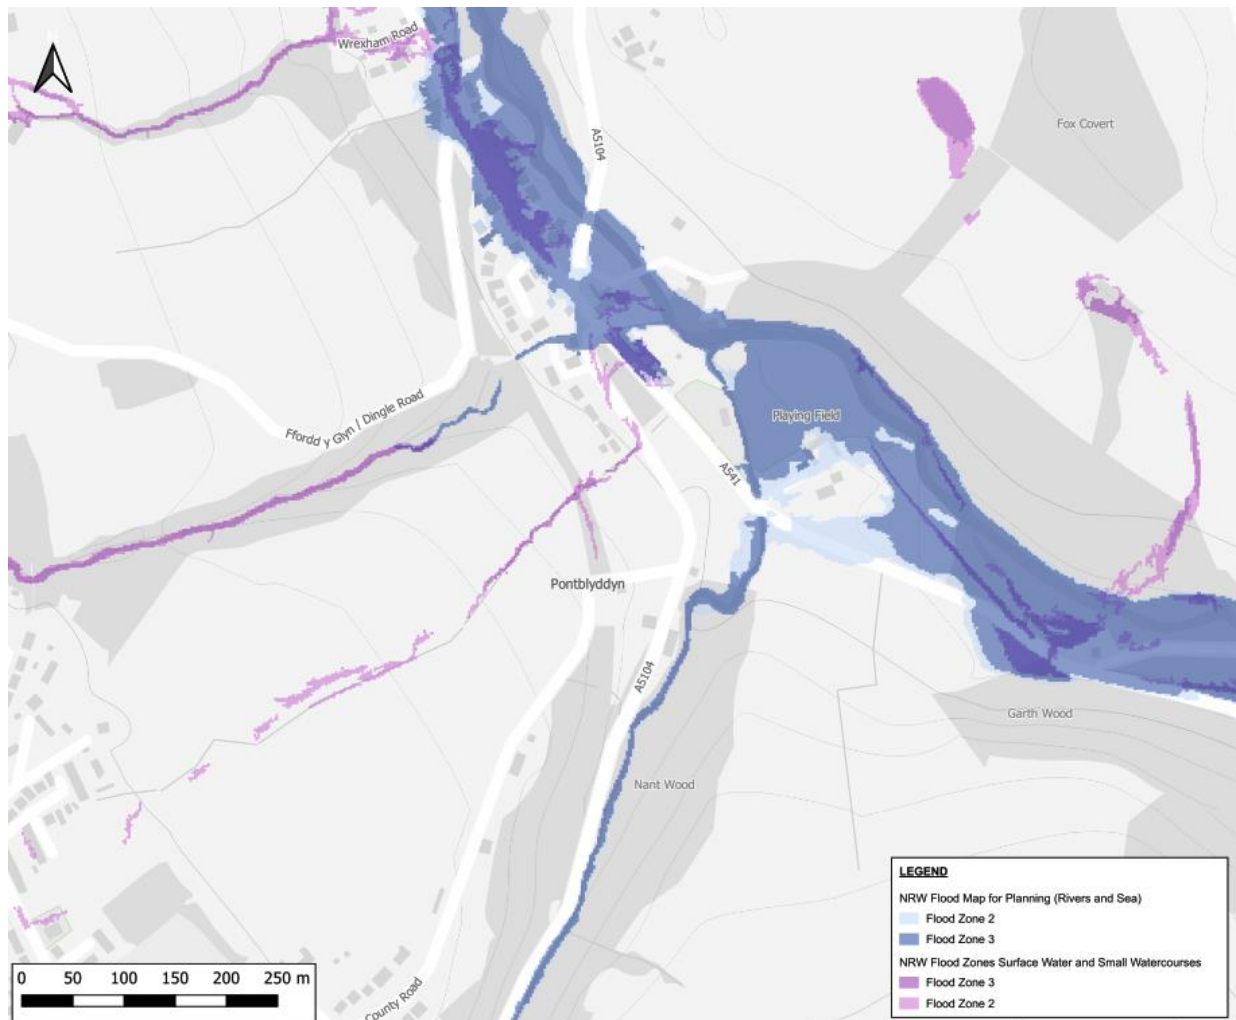
**Ffigur 7 – Map Llifogydd ar gyfer Cynllunio – Afonydd, Dŵr Wyneb a Chyrsiau Dŵr Bach Cyfoeth Naturiol Cymru**

- 3.8 Mae mapiau Cyfoeth Naturiol Cymru yn dangos pwll mawr o ddŵr wyneb yn y gilfan ar Ffordd Wrecsam, sydd wedyn yn cyrraedd dyfnder sy'n arwain at lifogydd o gwmpas Hollands Terrace.

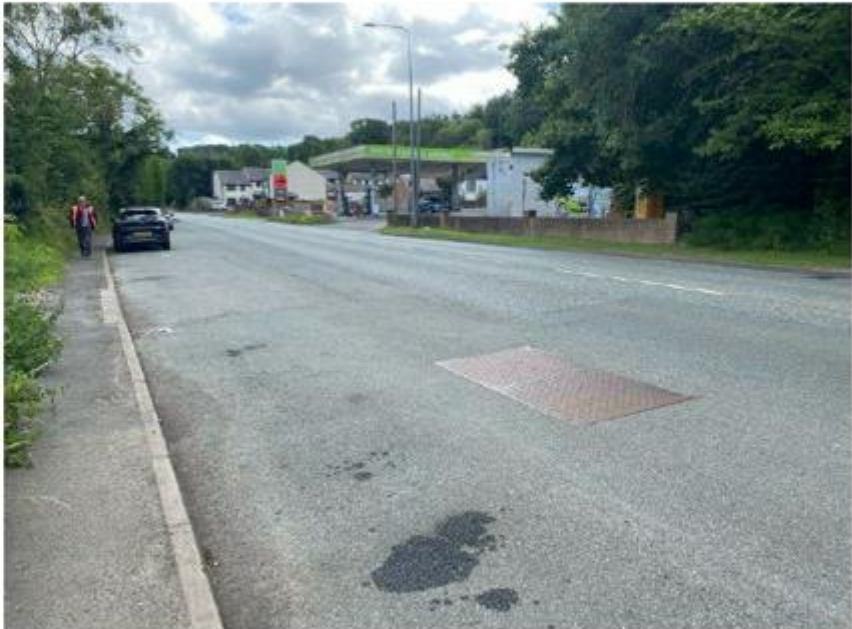
| <b>Llun Rhif 1</b> | |

| <b>Disgrifiad:</b><br>mynediad i orsaf<br>bwmpio mewn<br>cilfan ar hyd<br>A541, Ffordd<br>Wrecsam<br><br><b>Ffynhonnell:</b><br>Ymweliad safle<br>Waterco. | |

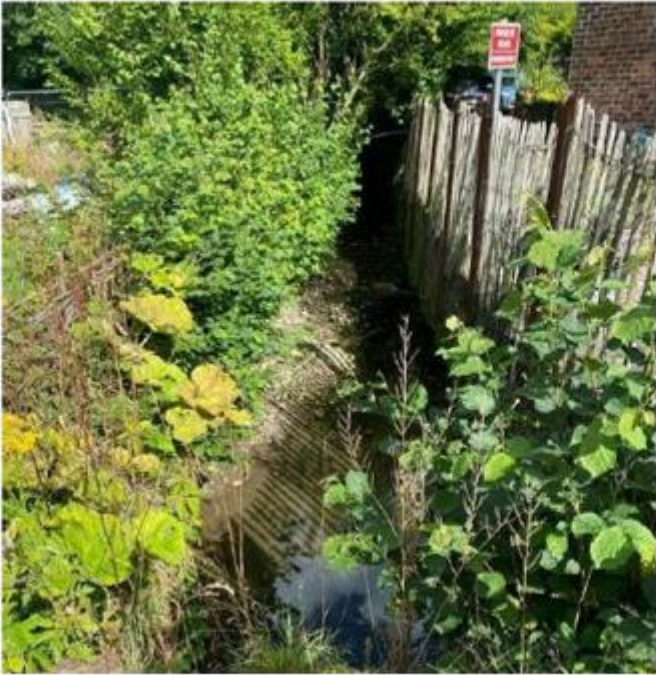
| <b>Llun Rhif 3</b> | |

| <b>Disgrifiad:</b><br>sianel ar gyfer<br>cwrw dwr<br>rhwng y Bridge<br>Inn ac Alyn<br>Terrace<br><br><b>Ffynhonnell:</b><br>Ymweliad<br>safle Waterco | |

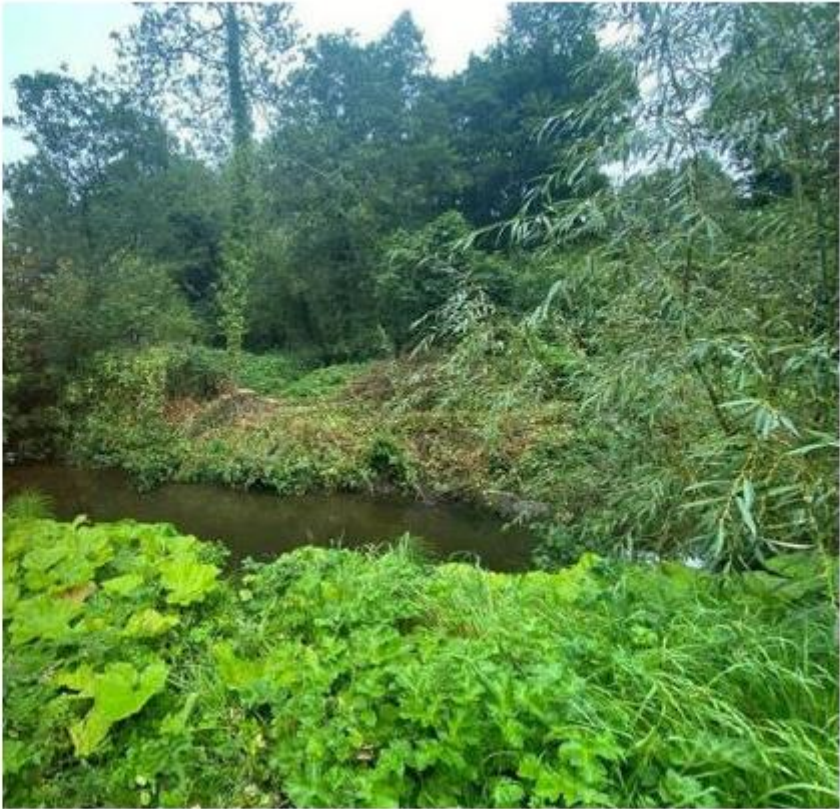
| Llun Rhif 5 | |

| <p data-bbox="197 360 392 539"><b>Disgrifiad:</b><br/>clawdd ar hyd Afon Alyn tu ôl i Riverside Court.</p> <p data-bbox="197 573 384 678"><b>Ffynhonnell:</b><br/>Ymweliad safle Waterco</p> | |

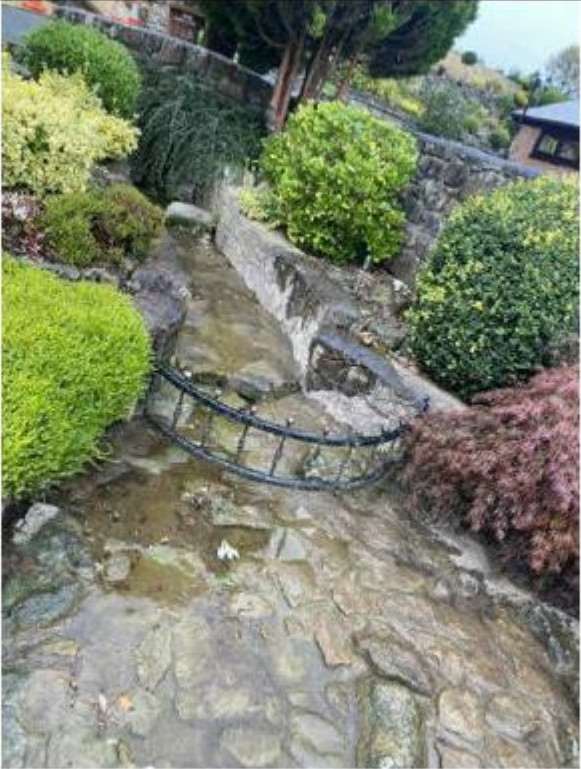
| Llun Rhif 6 | |

| <p data-bbox="197 1377 392 1482"><b>Disgrifiad:</b><br/>ceuffos 1 ger Queen's Farm.</p> <p data-bbox="197 1516 384 1621"><b>Ffynhonnell:</b><br/>Ymweliad safle Waterco</p> | |

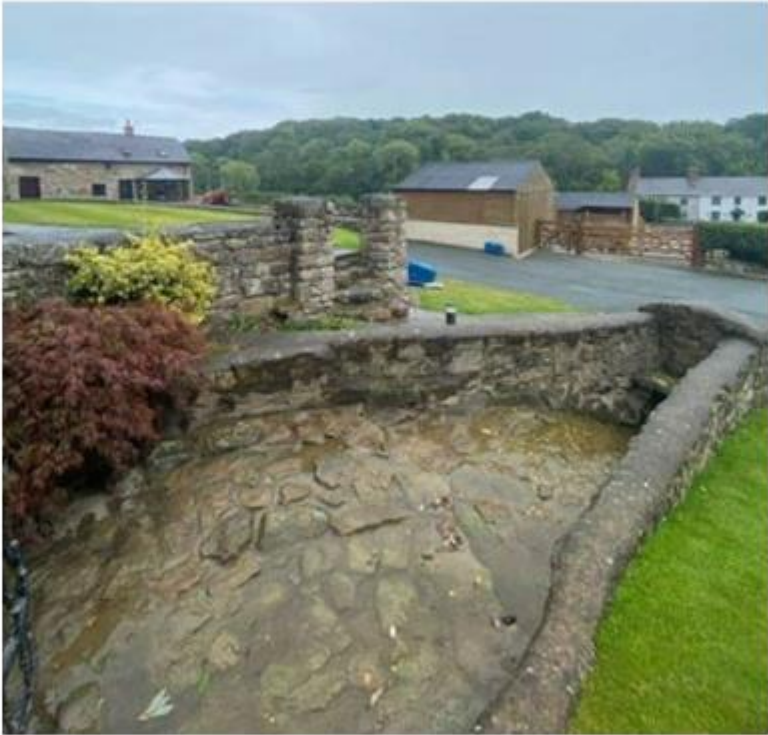
| <p><b>Llun Rhif 7</b></p> <p><b>Dyddiad: 10 Medi 2024</b></p> | |

| <p><b>Disgrifiad:</b><br/>ceuffos 2 ger Queen's Farm.</p> <p><b>Ffynhonnell:</b><br/>Ymweliad safle Waterco</p> | |
