## Deddf Rheoli Llifogydd a Dŵr 2010

### Adroddiad Ymchwiliad Llifogydd Adran 19 FI0106

Lleoliad: Pontybodkin, Sir y Fflint  
Dyddiad y Digwyddiad: Hydref 2023

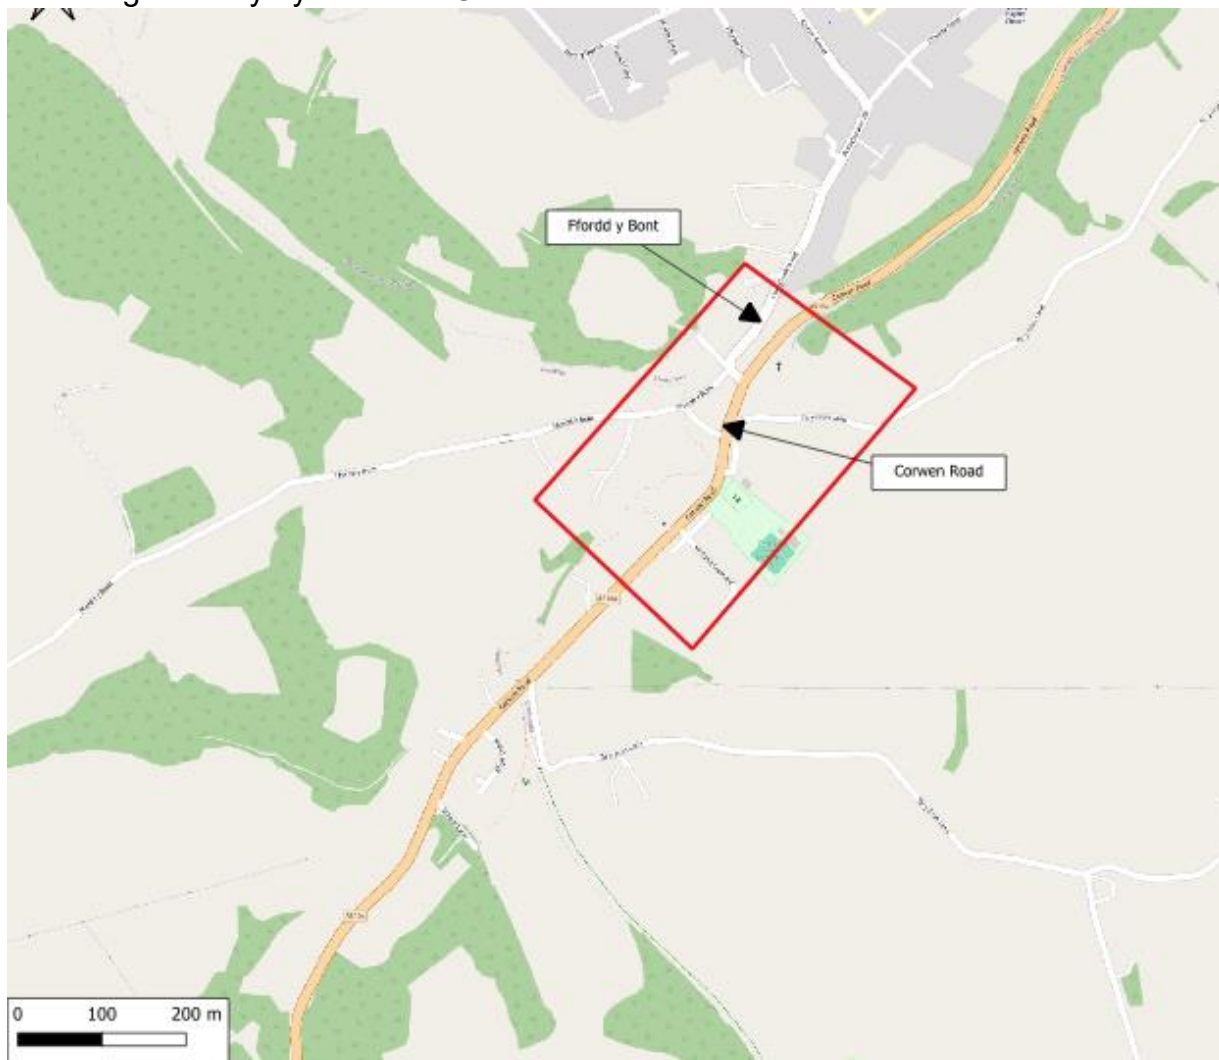
**Ffigur 4 – Cynllun o'r ardaloedd a gafodd lifogydd**  
Yn cynnwys Data'r Arolwg Ordnans © Hawlfraint y Goron (2024)

- 3.1 Ar y cyfan, cafodd y llifogydd ym Mhontybodkin ei adrodd r neu wrth ymyl Ffordd Corwen. Mae Ffigur 4 yn dangos lleoliadau'r eiddo a gafodd ddŵr ym Mhontybodkin. Mae Ffigur 4 hefyd yn Atodiad C.

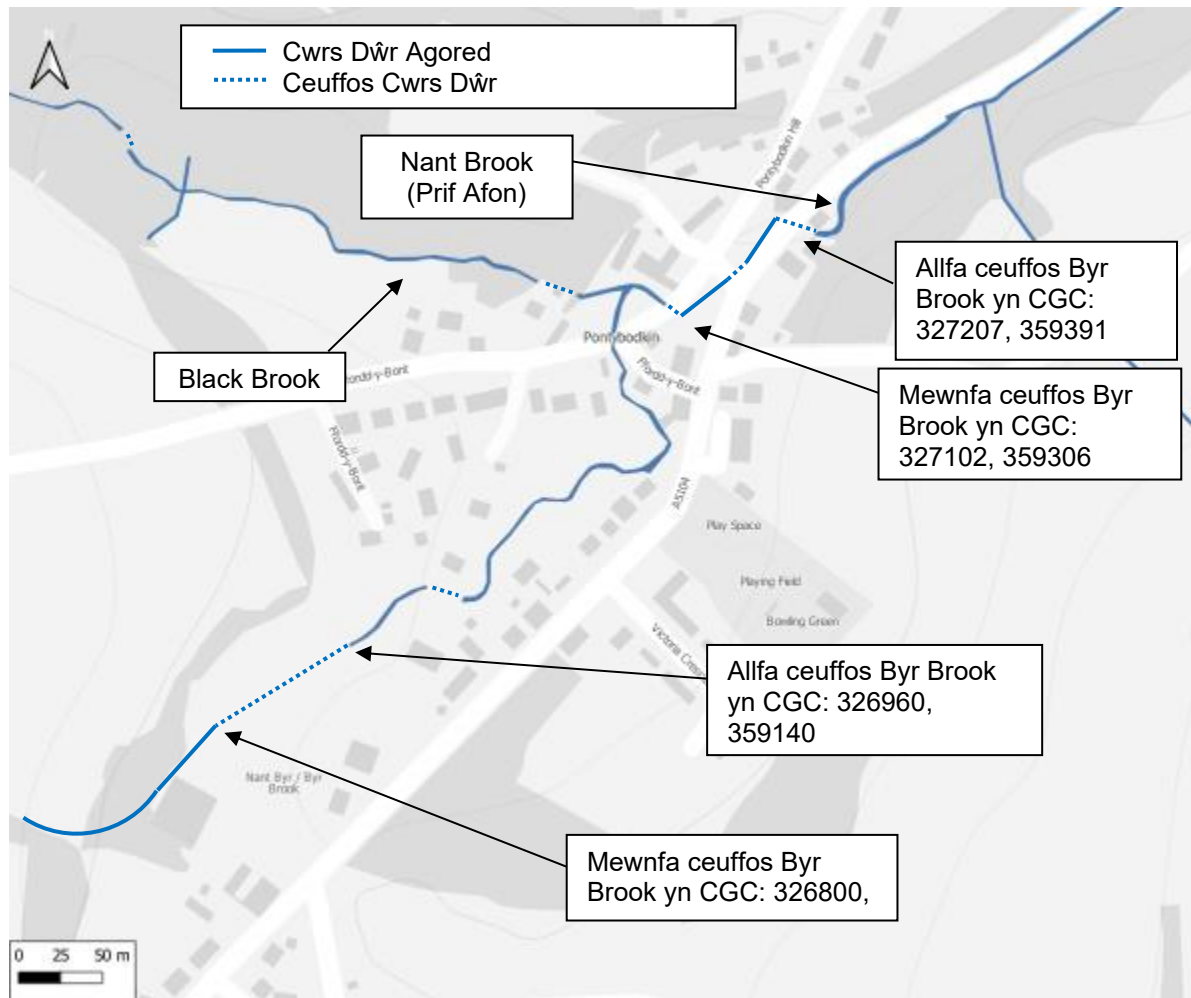
**Ffigur 5 – Map Cyrsiau Dŵr**

- 3.3 Mae 'Byr Brook' yn llifo tua'r gogledd drwy bentref Pontybodkin gyda cheuffosydd mewn sawl lleoliad, yn cynnwys o dan Ffordd y Bont yng Nghyfeirnod Grid Cenedlaethol (CGC): 327068, 359288. Mae Byr Brook yn ymuno â chwrs dŵr 'Black Brook' yng Nghyfeirnod Grid Cenedlaethol (CGC): 327173, 359355. Mae Black Brook yn llifo tua'r dwyrain drwy bentref Pontybodkin. Ar ôl ymuno â Byr Brook, mae'r cwrs dŵr yn mynd i geuffos o dan Ffordd Corwen, lle daw'n brif afon. Ar ôl i'r cwrs dŵr ddod yn brif afon, fe'i gelwir yn Nant Brook. Mae'r cyrsiau dŵr a'r ceuffosydd wedi'u hamlygu yn Ffigur 5.

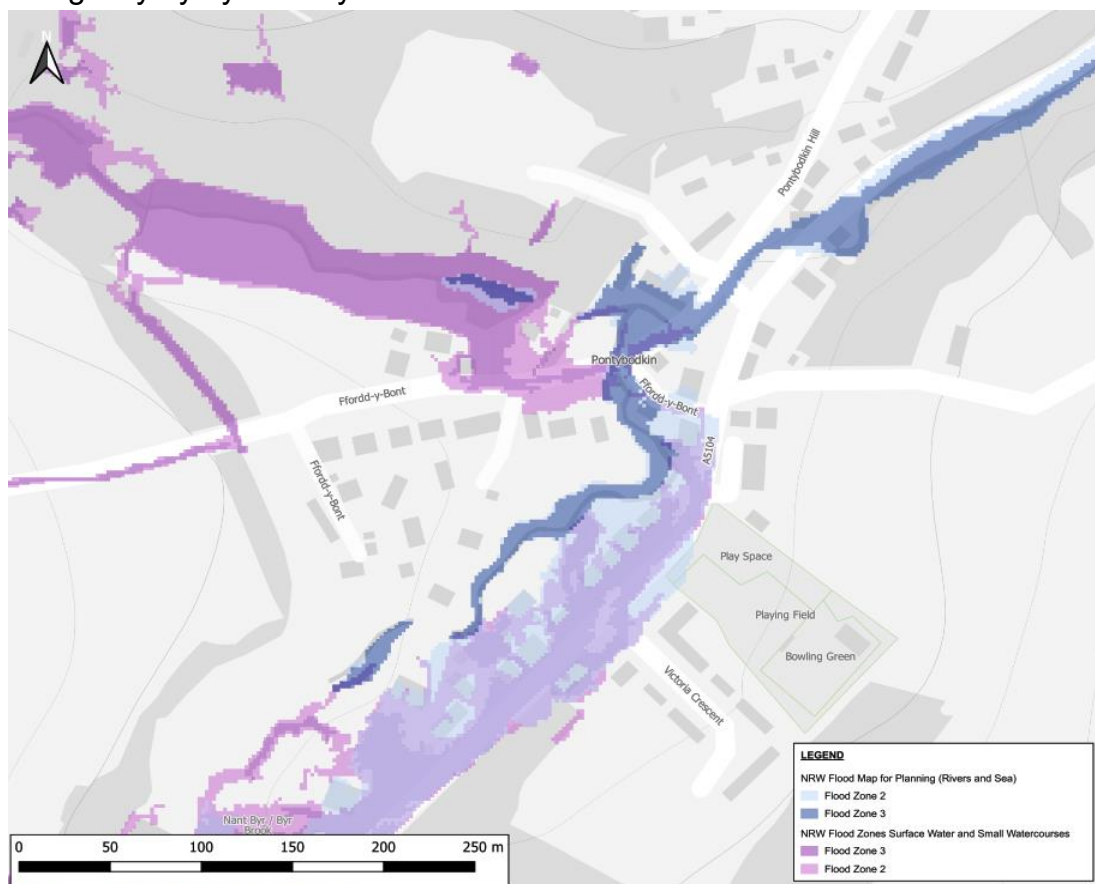
**Ffigur 8 – Map Llifogydd ar gyfer Cynllunio – Afonydd, Môr, Dŵr Wyneb a Chyrsiau Dŵr Bach Cyfoeth Naturiol Cymru**

- 3.9 Mae mapiau Cyfoeth Naturiol Cymru yn dangos fod y llifogydd yn llifo allan o Black Brook ac i Ffordd y Bont, gan barhau tua'r dwyrain ar hyd y ffordd. Dangosir llifogydd hefyd ar hyd Ffordd Corwen ac ymddengys ei fod yn gyfuniad o ddŵr wyneb (glaw) a llifogydd o'r sianel o Byr Brook. Dangosir Byr Brook yn dod drosodd wrth ymyl yr iard metel sgrap, gyda'r llifogydd yn llifo i Ffordd Corwen a thua'r gogledd-ddwyrain. Mae'r mannau ble bu i'r sianel orlifo o Byr Brook a Black Brook yn gysylltiedig â lleoliad mewnfeydd y ceuffosydd. Mae'r ceuffosydd felly yn chwarae rhan allweddol yn y llifogydd a gafwyd yn yr ardal yma.
