## Deddf Rheoli Llifogydd a Dŵr 2010

### Adroddiad Ymchwiliad Llifogydd Adran 19 FI0096

Lleoliad: Sandycroft, Sir y Fflint  
Dyddiad y Digwyddiad: Hydref 2023

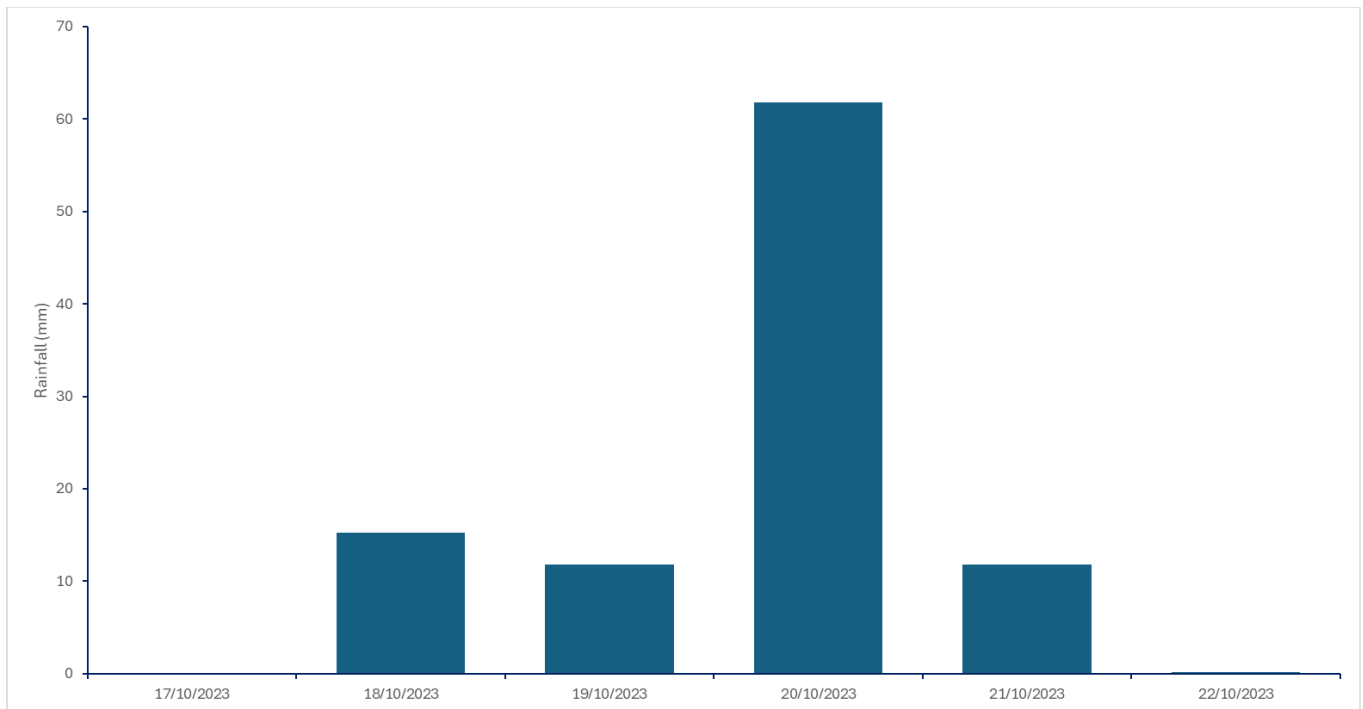
**Ffigur 2 – Mesurydd Glaw yr Wyddgrug CNC – Glaw dyddiol rhwng 18 a 21 Hydref**

2.5 Mae Ffigur 2 yn dangos y glaw yn y diwrnodau a oedd yn arwain at y llifogydd ar 20 Hydref. Cafwyd glaw yn Sir y Fflint ddeuddydd cyn 20 Hydref, gyda 15.2mm o law ar 18 Hydref ac 11.8mm ar 19 Hydref. Ar 20 Hydref, cofnododd mesurydd glaw yr Wyddgrug 61.8mm o law.

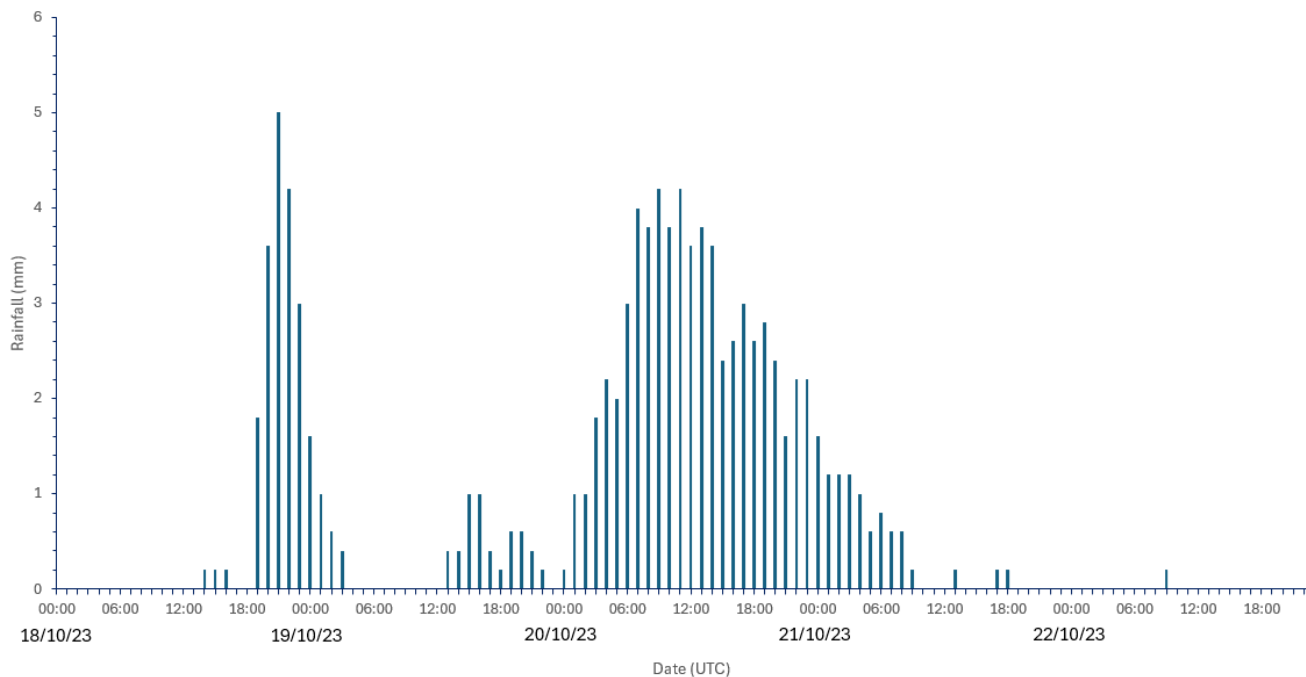
**Ffigur 3 – Glaw fesul awr rhwng 18 a 22 Hydref**

2.6 Mae Ffigur 3 yn dangos y bu cyfnod o law dwys ddydd Mercher 18 Hydref, a ddechreuodd am 19:00 gan gyrraedd ei anterth rhwng 21:00-22:00, gyda 5mm o law fesul awr. Cafwyd rhywfaint o law ychwanegol ddydd Iau 19 Hydref, gan gyrraedd ei anterth ar tua 1mm fesul awr. Bu'n glawio'n gyson ar 20 Hydref a chafwyd 4.2mm mewn awr yn ei anterth.

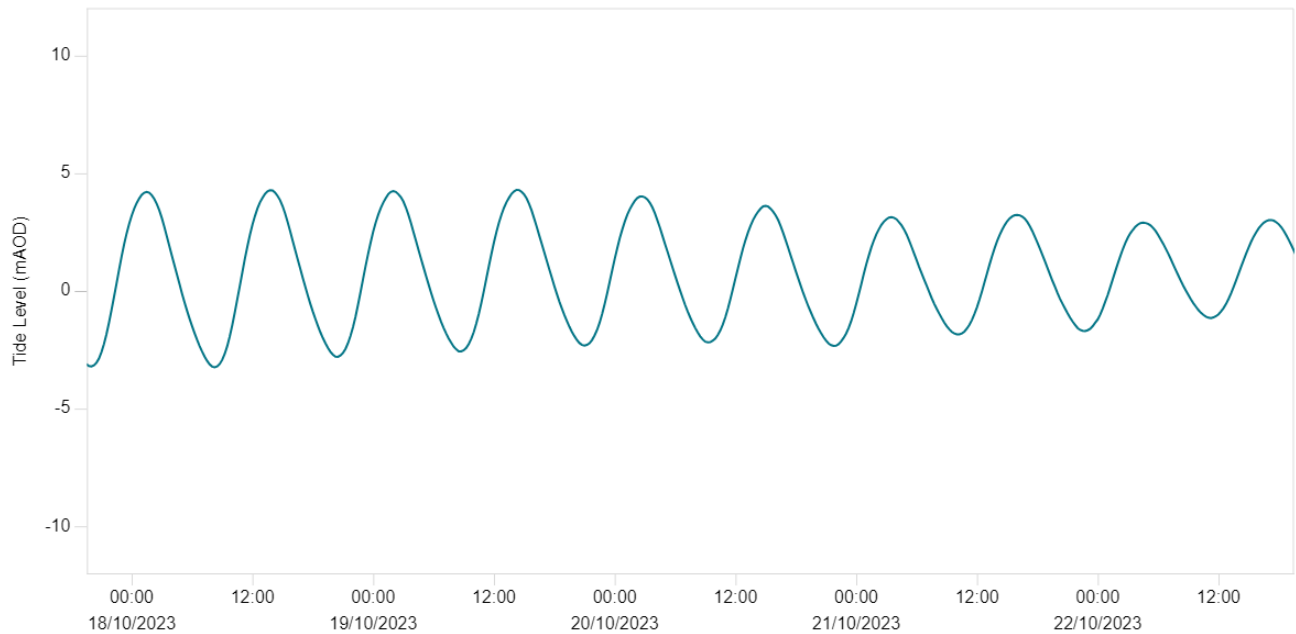
**Ffigur 4 – Lefel y Llanw (m Uwchlaw'r Seilnod Ordnans) rhwng 18 a 22 Hydref:  
Mesurydd Llanw Lerpwl**

- 2.10 Mae lefelau llanw wedi dod i law o fesurydd llanw Lerpwl<sup>4</sup> (agosaf at Sandycroft). Roedd glaw yn ystod Storm Babet ar ei drymaf rhwng 10am a 2pm ar 20 Hydref, ac roedd penllanw ar 20 Hydref am 3pm. Bydd y penllanw yn syth ar ôl y glaw trwm wedi cyfyngu ar ddŵr o'r cyrsiau dŵr cyfagos rhag llifo'n ddirwyst i Afon Dyfrdwy.

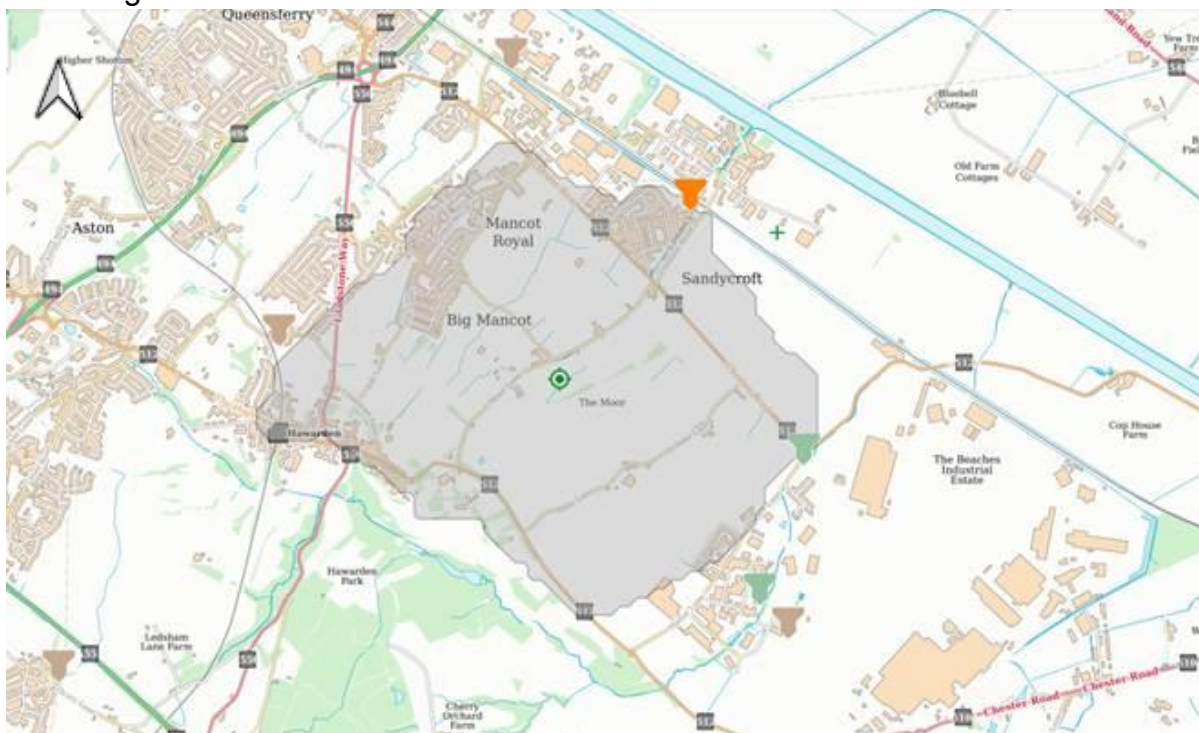
**Ffigur 6 – Dalgylch Draen De Pentre**  
Ffynhonnell: UK Centre of Ecology & Hydrology

- 3.7 Mae Ffigur 6, o wasanaeth gwe FEH<sup>6</sup>, yn dangos bod dalgylch Draen De Pentre a'r cwrs dŵr dienw cysylltiedig yn gorchuddio ardal sy'n 5.5km<sup>2</sup> ac yn ymestyn tua Phenarlâg

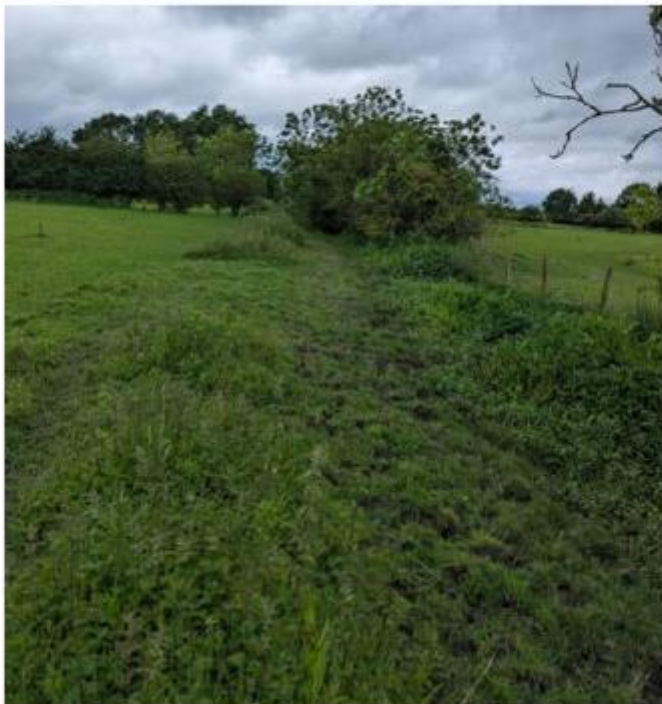
| <b>Llun Rhif 6</b> | |

| <b>Dyddiad:</b><br>28/05/2024 | |
| <b>Disgrifiad:</b><br>cwrw dŵr<br>dienw mewn<br>caeau i<br>gyfeiriad y de<br>o Chester<br>Road. | |
